令和6年1月11日（木）

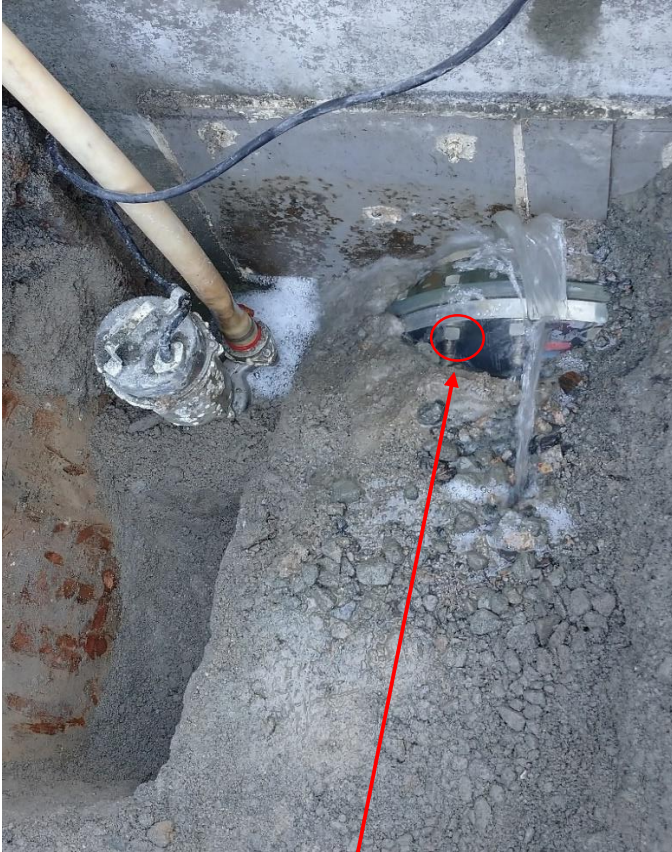
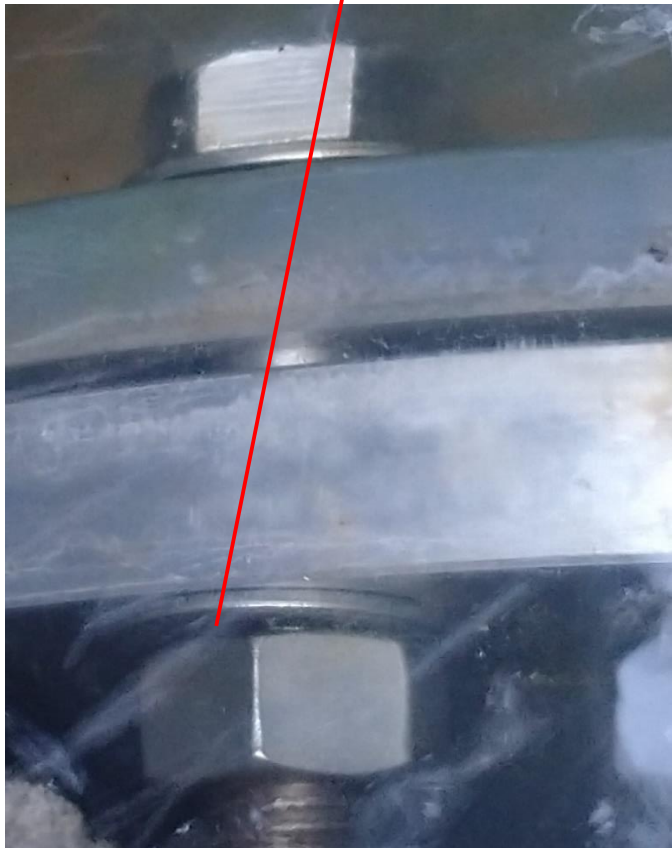
- ・ 調査中にフランジとナット間に、隙間がある事が発見される。
ボルト・ナットがゆるみ、漏水したと思われる。

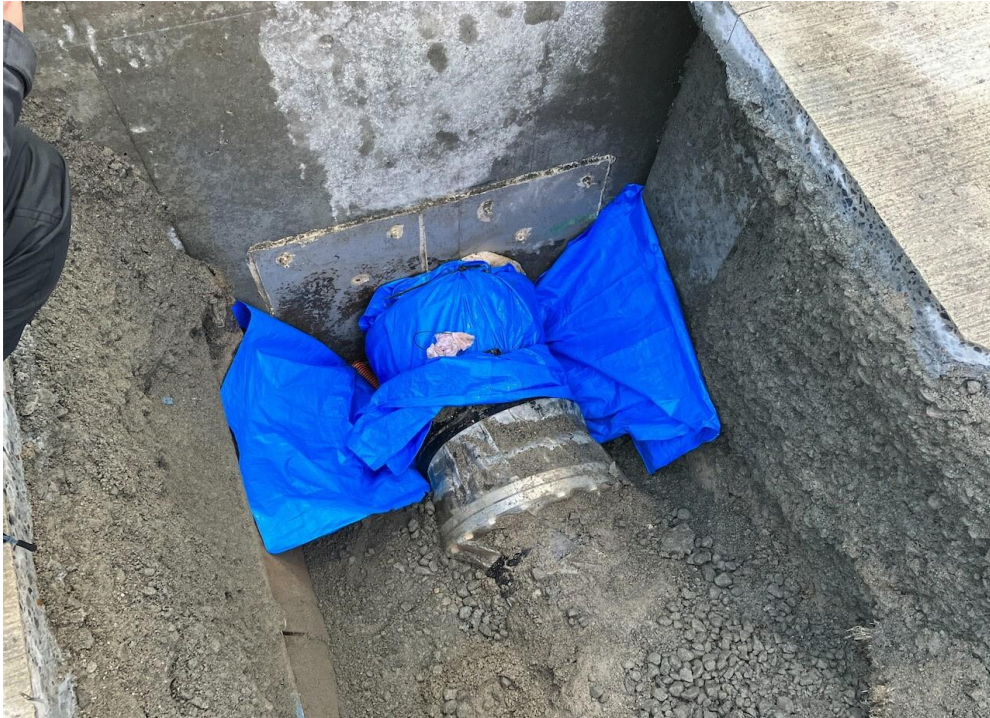
漏水が確認された，フランジ部を掘削し管全体が見えるようにし調査をしたところ，導水管の浸出水バルブピット直近のフランジ部に亀裂が発見される。

外部に漏水させないための対応として，漏水箇所をブルーシートで囲い，漏水した浸出水を原水ピットに流入させる措置を行なっている。
