岡山県西部衛生施設組合  
地元還元施設整備に係る地質調査業務

報 告 書

令和4年3月

岡山県西部衛生施設組合

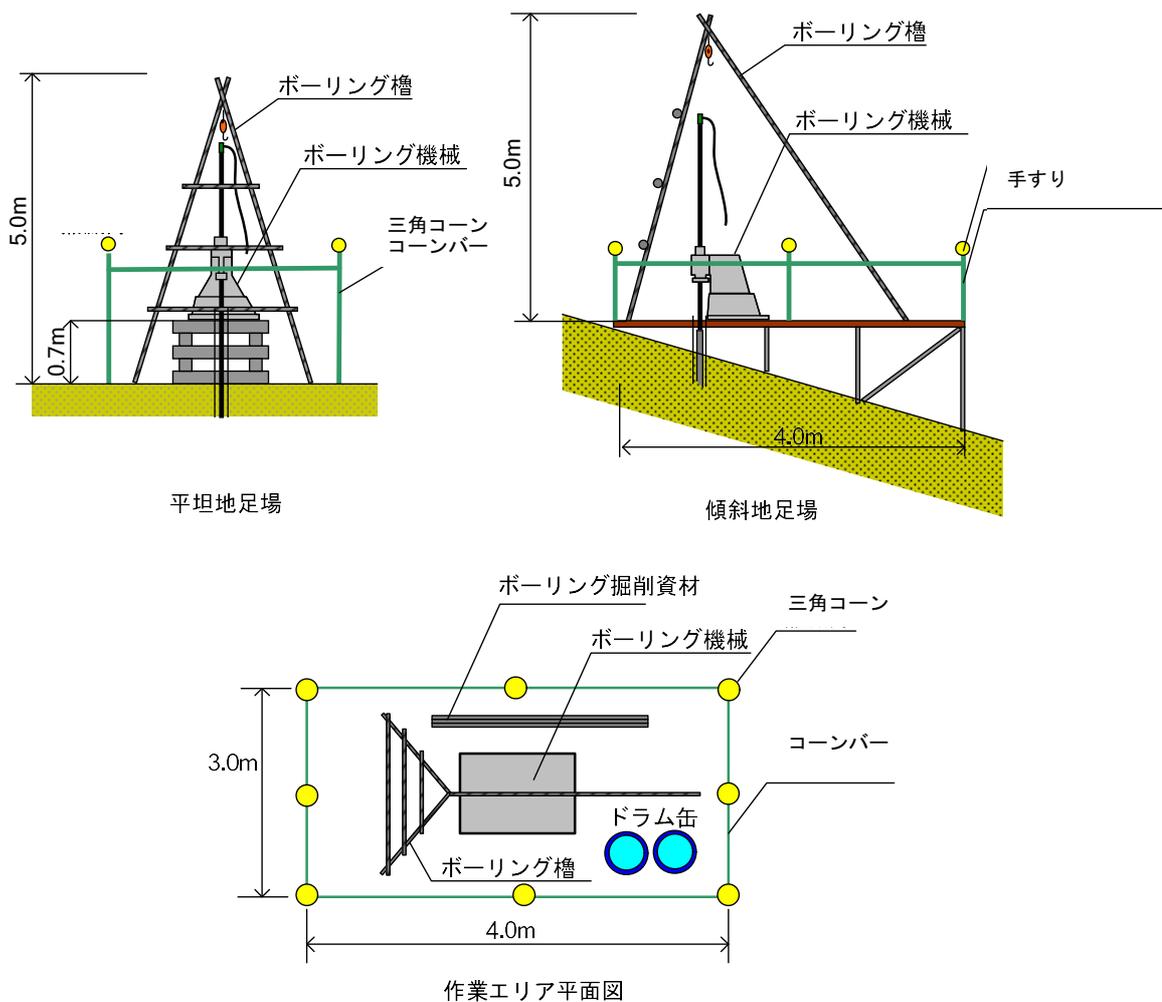
図 2-1-1 足場設置概要図

機材運搬は、Bor.No.1 及び Bor.No.3 ではユニッククレーン付トラックを使用して、調査地点に運搬・設置した。Bor.No.2、Bor.No.4 及び Bor.No.5 は、Bor.No.1 を起点としたクローラー運搬を行った。また、Bor.No.1 地点は、機械高を 70cm ほど嵩上げした平坦地足場とし、Bor.No.2～Bor.No.5 地点は傾斜地足場とした。

図 2-1-1 に平坦地足場、傾斜地足場の概要図を掲げた。

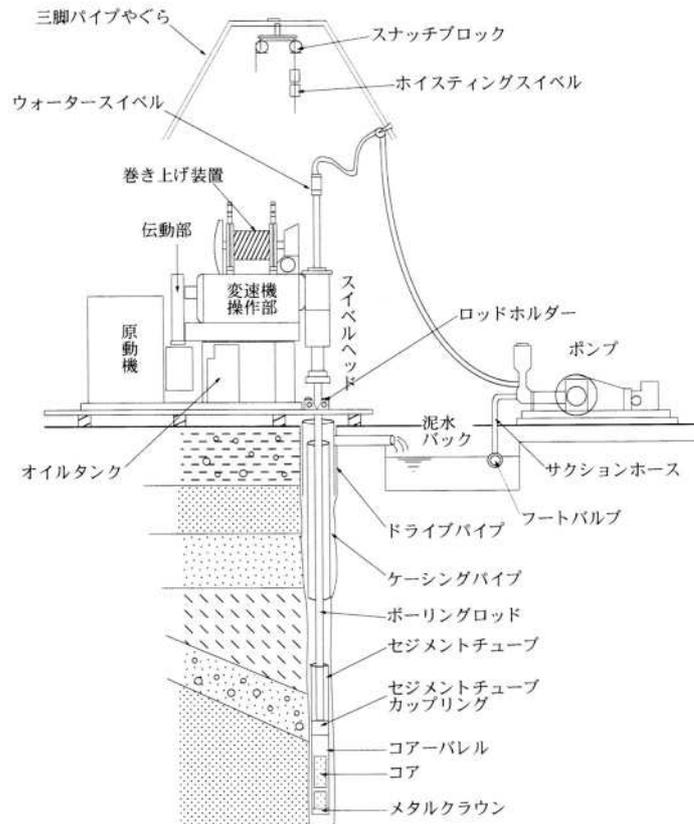
図 2-1-2 ボーリング作業概念図

掘進はロータリー式オイルフィード型ボーリングマシンにより所定の深度まで行った。孔径は  $\phi 66\text{mm}$  のオールコアボーリングとし、穿孔は孔壁の安定が図られるまでケーシングを追っていくコアチューブ方式とした。ボーリング作業終了後は現況復旧に努め、後片付けを行った。

図 2-1-2 にボーリング作業概念図を示す。

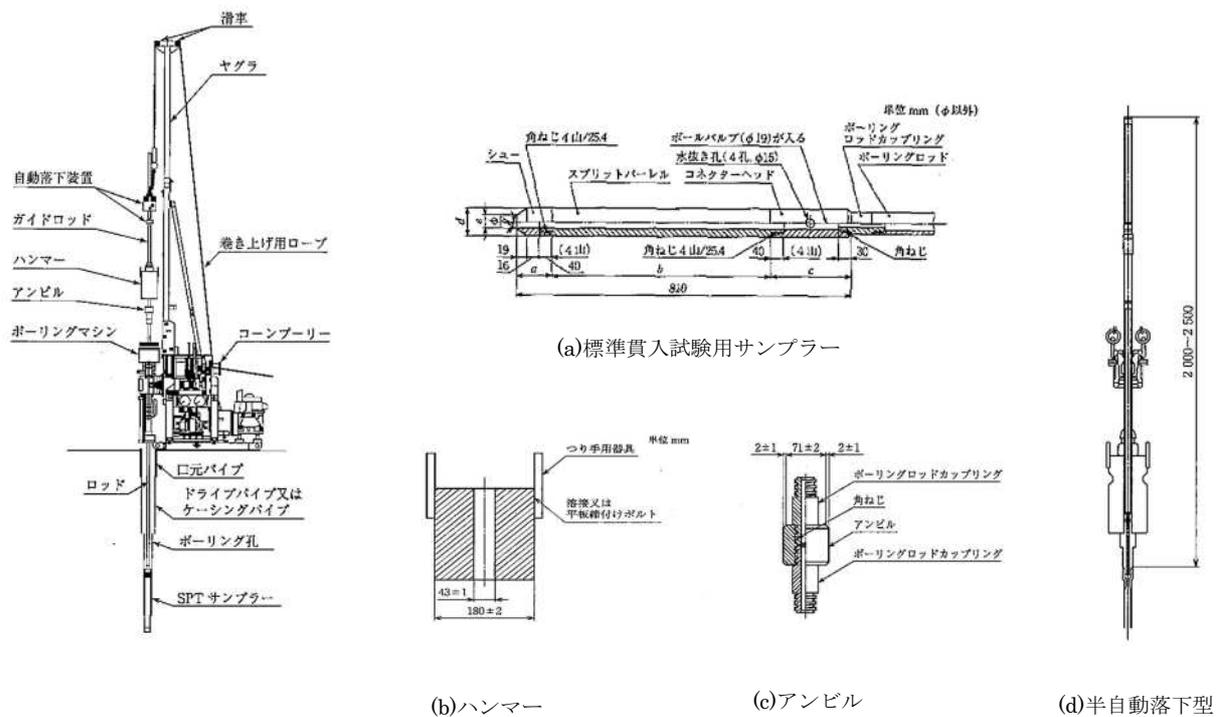
図 2-2-1 標準貫入試験概念図と試験器具

$N$  値とは、質量  $63.5 \pm 0.5$  kg のハンマーを高さ  $760 \text{ mm} \pm 10 \text{ mm}$  より自由落下させてロッド頭部に取り付けたアンビルを打撃し、ロッド先端に取り付けた標準貫入用サンプラーを地盤に  $300 \text{ mm}$  打ち込むのに要する打撃数である。

試験方法は、孔底地盤の乱れを考慮して  $150 \text{ mm}$  の予備打ちを行い、 $300 \text{ mm}$  の本打ちにより  $N$  値を測定する。試験位置は原則として深さ  $1.00 \text{ m}$  毎に実施し、 $N$  値の測定は、貫入量  $100 \text{ mm}$  毎の打撃回数を記録する。尚、打撃回数は最高  $50$  回までとし、 $50$  回の打撃で貫入量が  $300 \text{ mm}$  に満たない場合は累計貫入量を測定する。

また、標準貫入試験の概念図と試験に用いる主な器具を図 2-2-1 に示した。

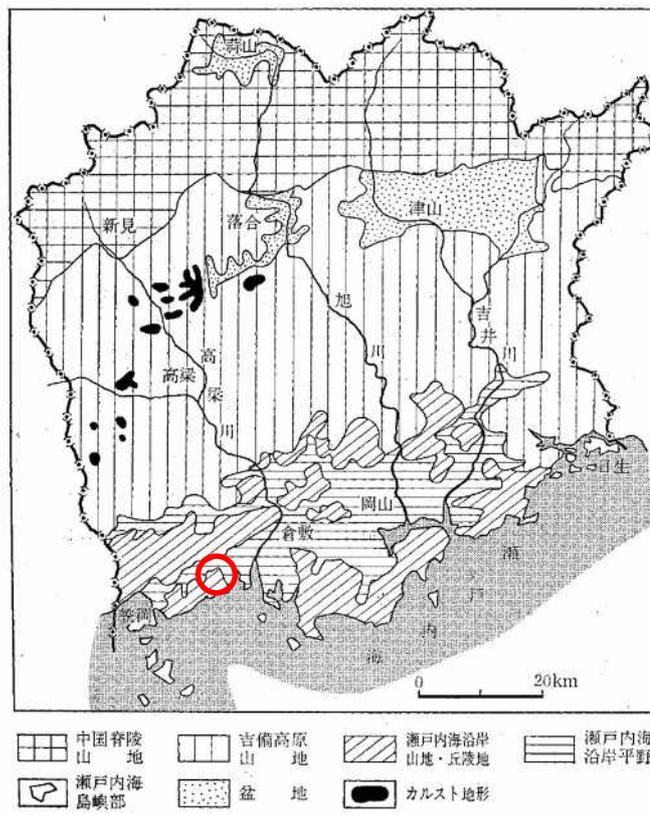
図 3-1-1 岡山県の地形地域区分図（高橋達郎，1974 による）

岡山県の地形は、図 3-1-1 に示すように北から階段状の地形を呈し、南に低くなっている。地形は概ね次の 5 つに区分されている。

- ① 中国脊梁山地（北部に分布する高度 900～1000m の東西方向の中～小起伏から山地）
- ② 吉備高原山地（中央部に分布する高度 300～600m の準平原）
- ③ 瀬戸内沿岸山地及び丘陵地（平野部の北側に分布する 300m 以下の丘陵地）
- ④ 瀬戸内沿岸平野（旭川，吉井川，高梁川による沖積低地が主体）
- ⑤ 瀬戸内海島嶼部（沈降地形により瀬戸内海に浮かぶ）

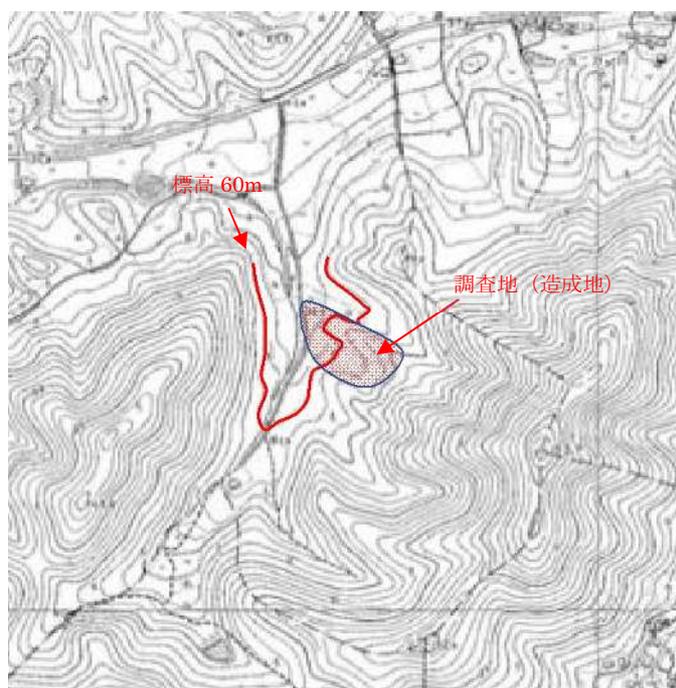
図 3-1-2 1:5000 国土基本図 1963 (昭和 38 年) 国土地理院に加筆

今回の調査地は、図 3-1-2 に示す山頂標高 150m~180m 程度の北東~南西方向に延びるやせ尾根に挟まれた北西向きの山腹緩斜面である。ほぼ中央部に同方向の 0 次谷が認められる。現在は標高 60m 程度の平坦面となる造成地となっており、谷底附近の標高は 52m 程度であることから北~西側法面では盛土で形成されていると考えられる。

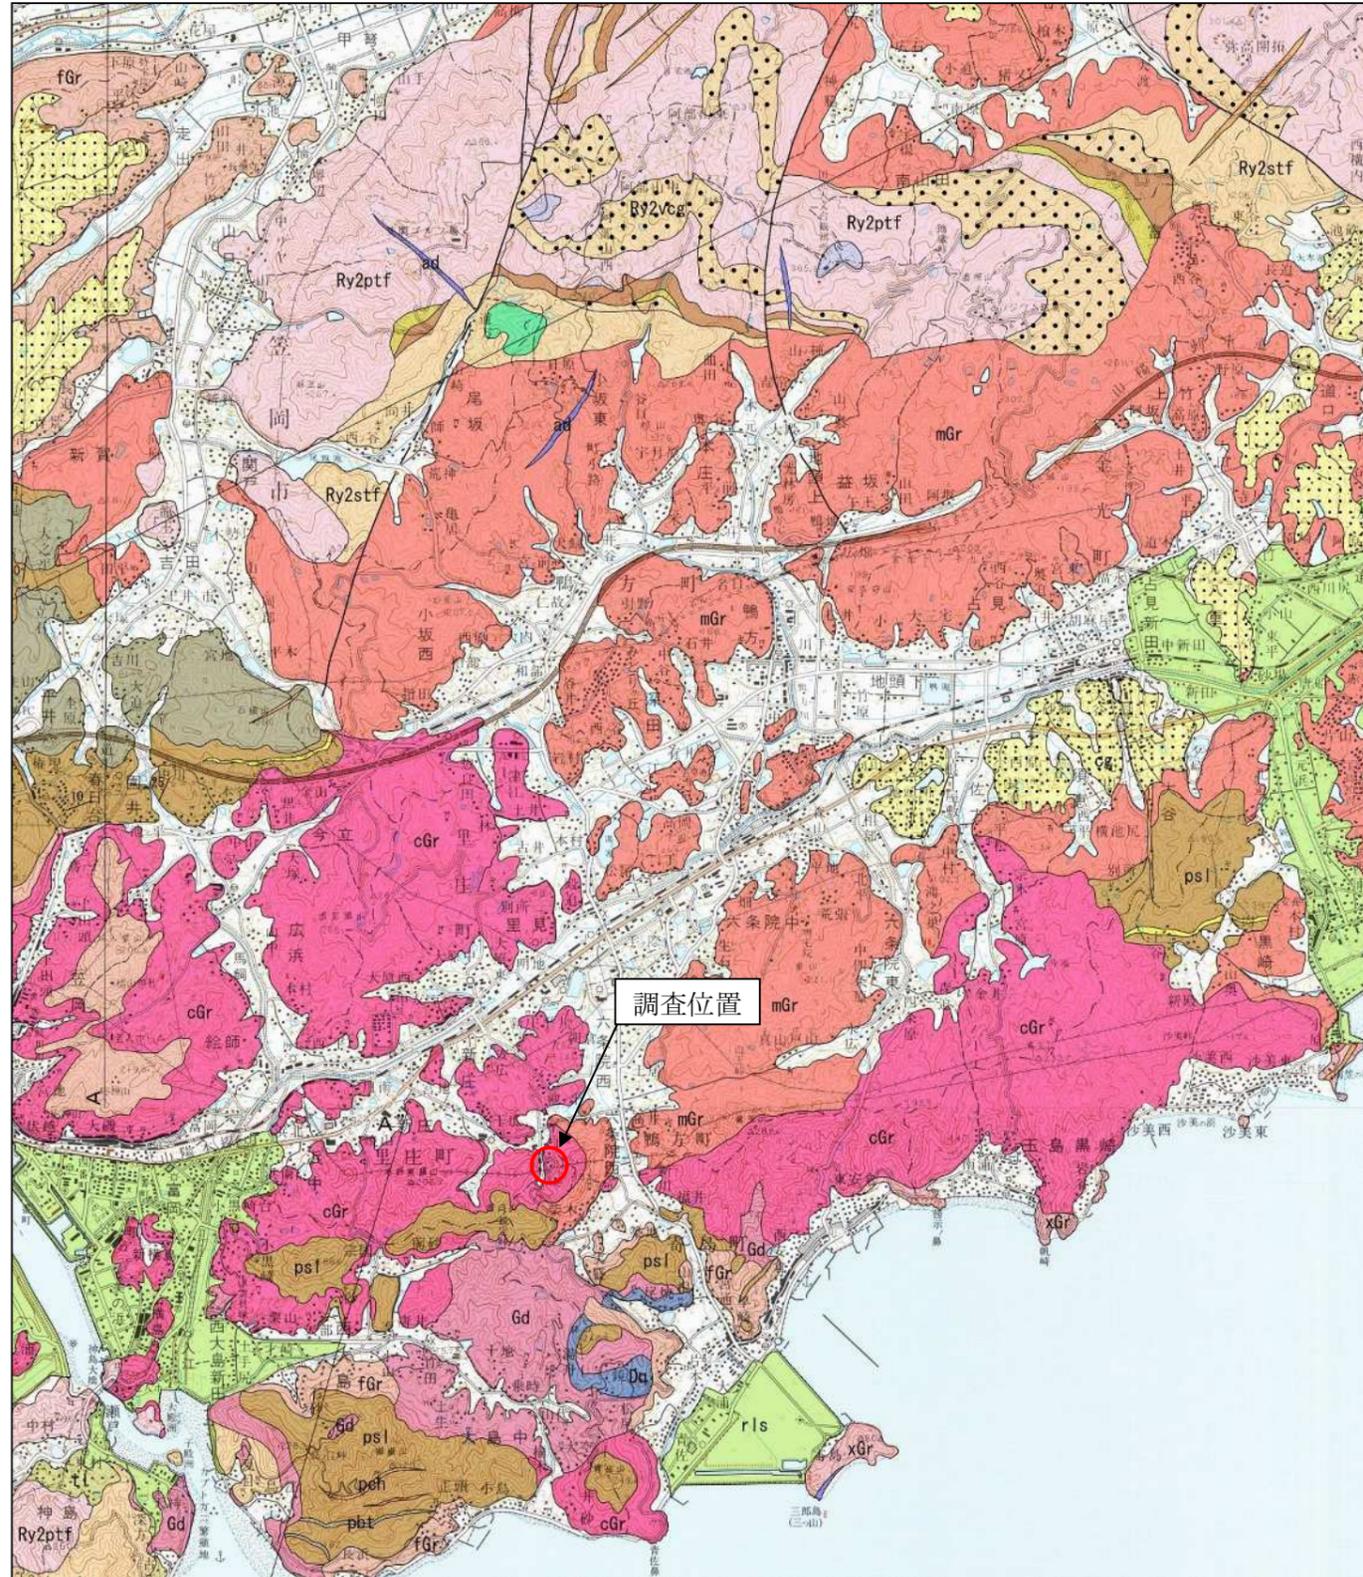
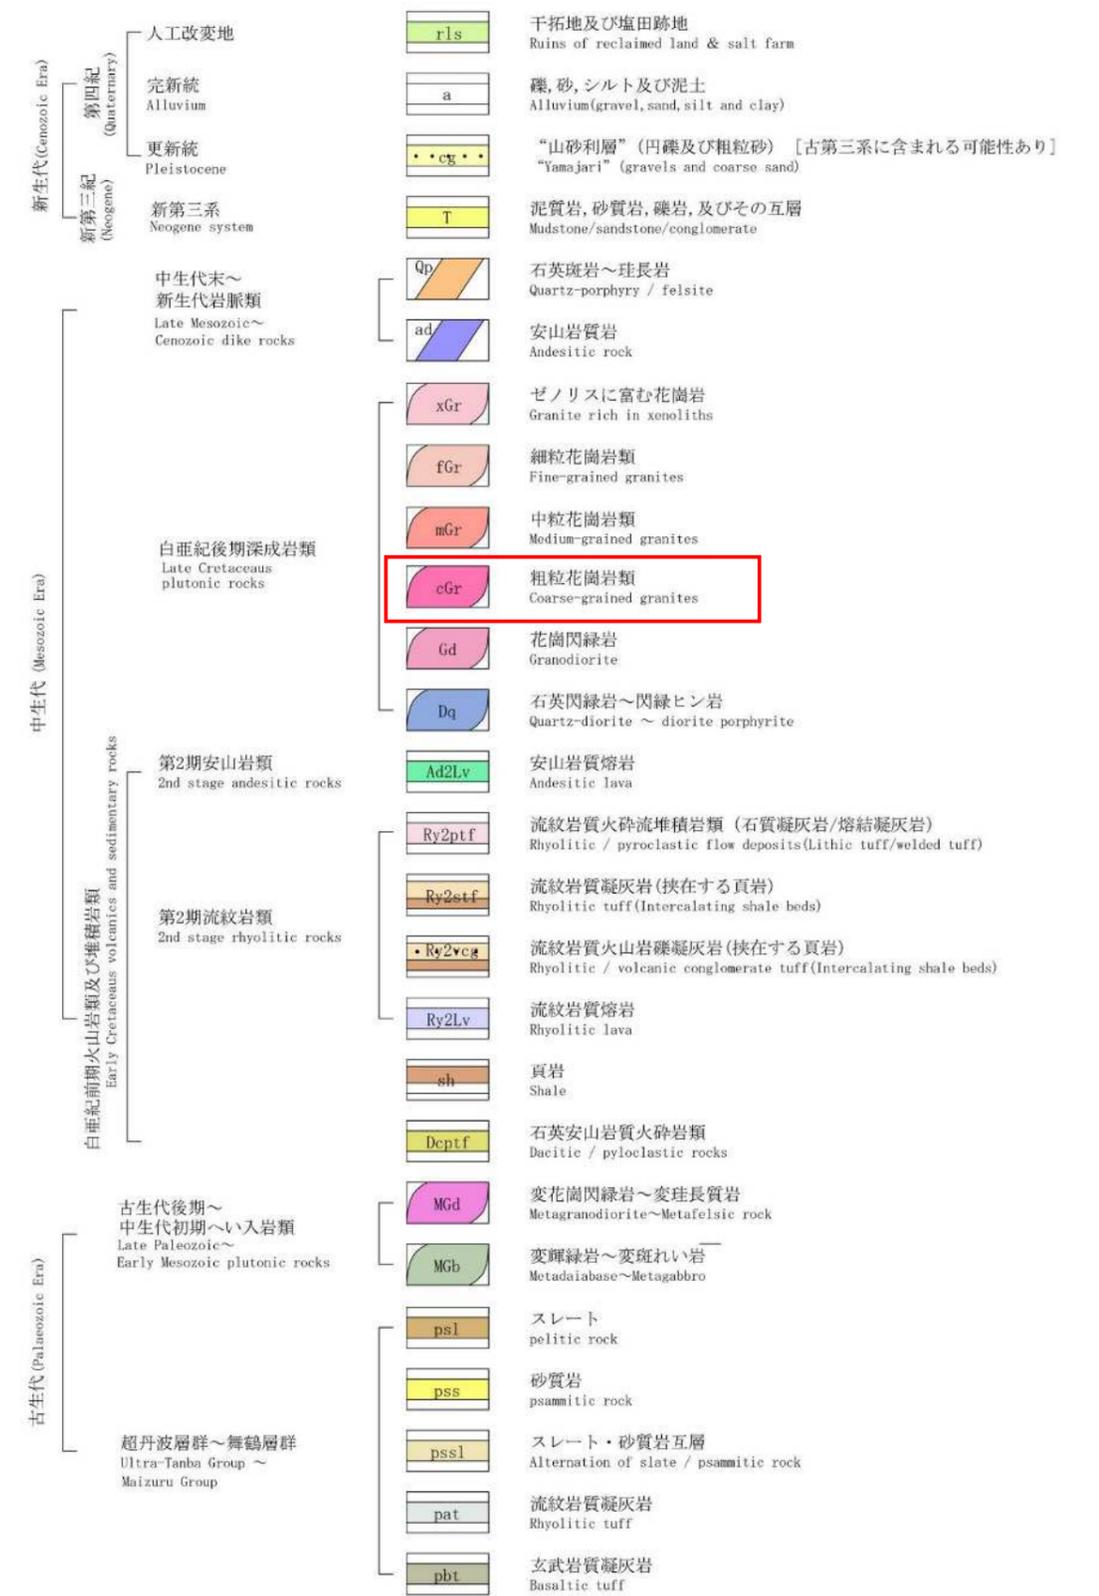
図 3-1-3 調査地周辺の表層地質図 (non scale)  
 (「岡山県内地質図」: H20.西部技術 C)

当地区周辺の基盤地質は、図 3-1-3 の地質図に示されるように、中生代白亜紀後期に併入した広島花崗岩類（中粒～粗粒花崗岩）を主体としている。また、山頂部付近には古生代の舞鶴層群に属する堆積岩である粘板岩がルーフ状に分布している。

花崗岩は黒雲母花崗岩を主体とする。新鮮岩では堅硬な岩質であるが、節理に沿って風化が進むと硬質部が玉石状に残る「タマネギ状風化」が見られ、さらに風化が進行すると花崗岩特有の風化形態である「マサ土」になる。

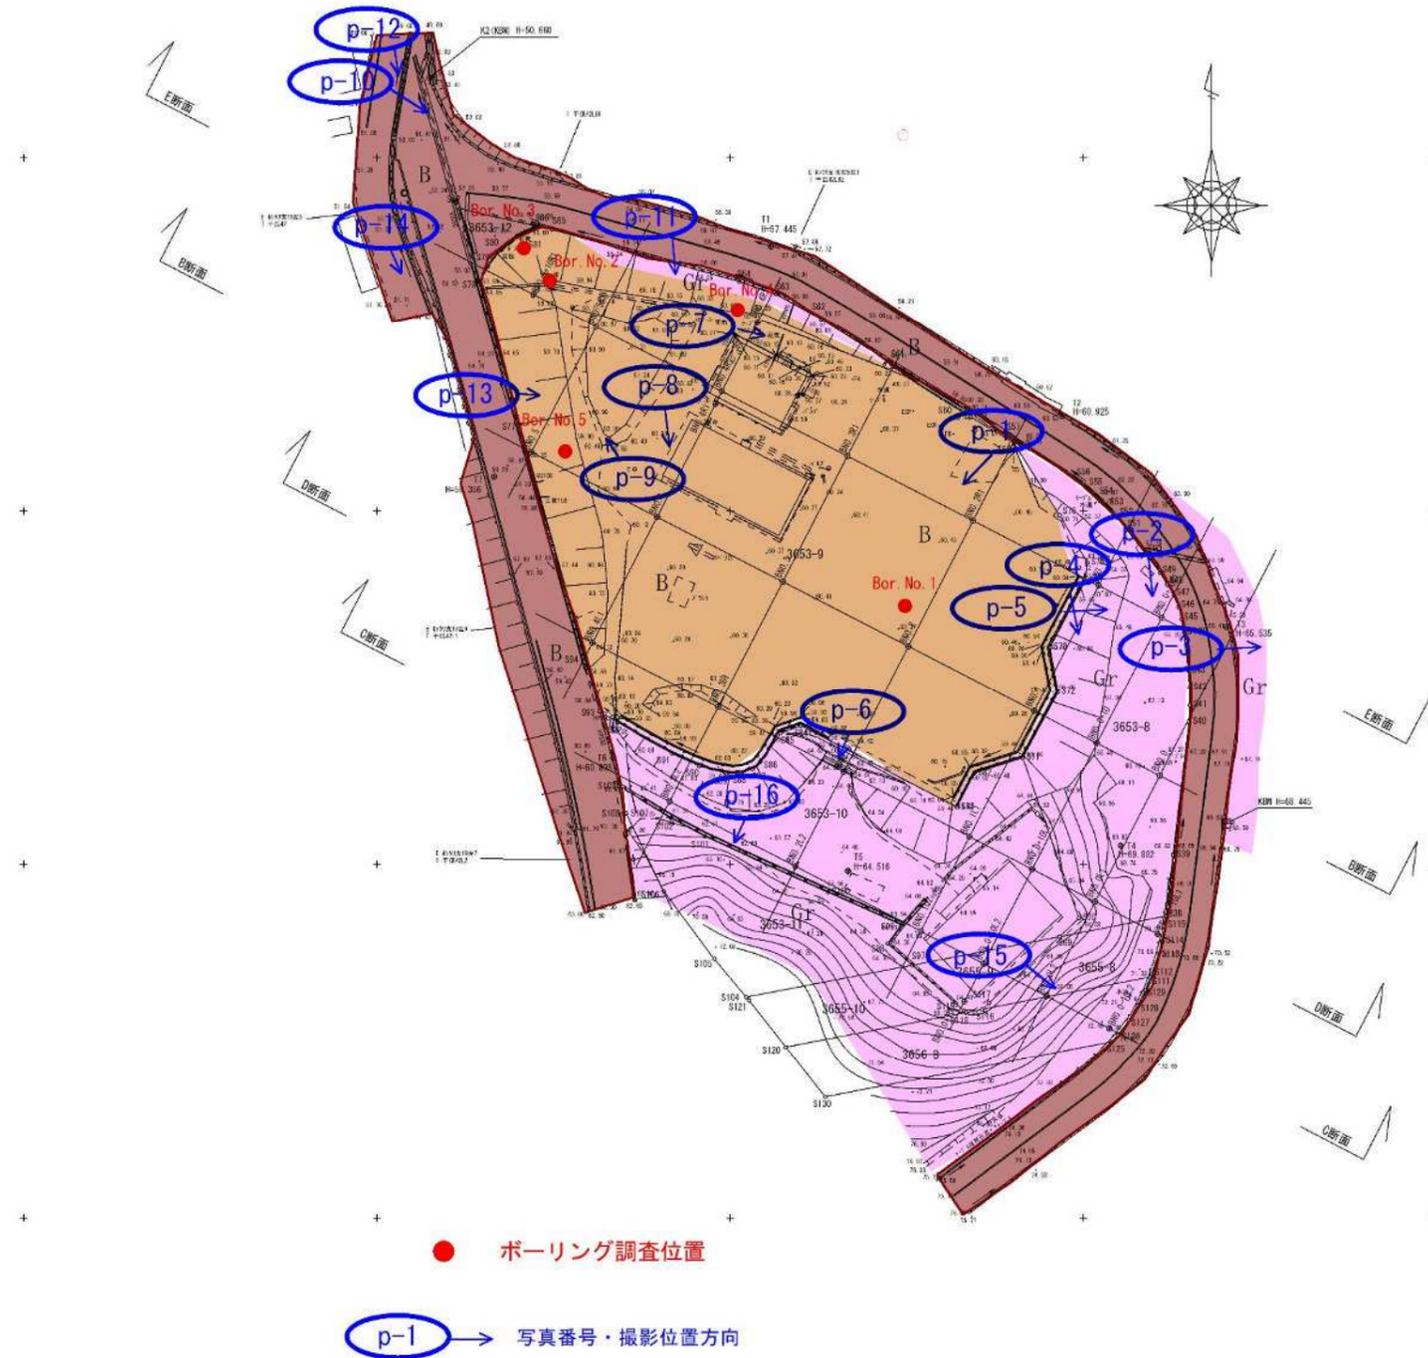
図 4-1-1 現況平面図

現地状況は、図 4-1-1 に示した現地状況平面図に取りまとめた。

地質時代		地層	記号	層相
新生代 第四紀	完 新 世	盛土	B	道路および周辺の構造物を含む盛土
			B	造成地 地表面をまさ土が被覆する。
中生代 白亜紀		花崗岩	Gr	調査地に出現する基盤岩 切土面に露出するが、薄層の崩落土 砂が表面を多く被覆している。

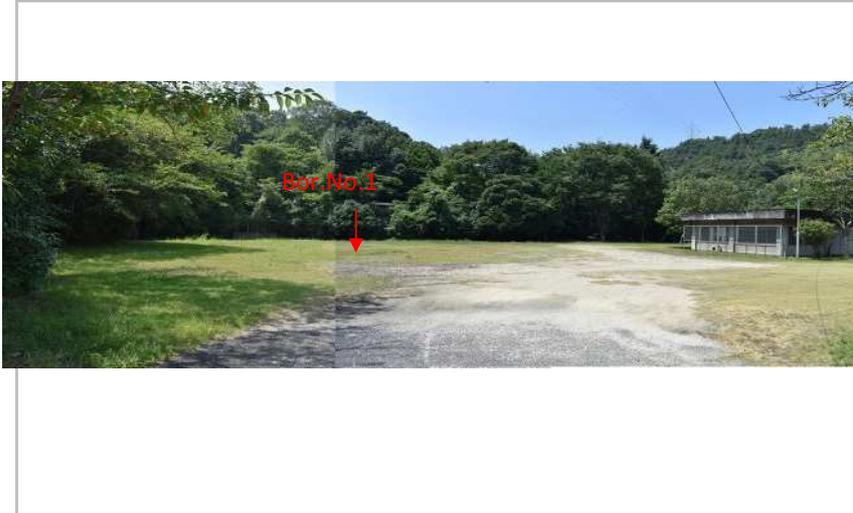
P-1

造成地

標高60m程度の平坦面

地表面はまさ土による盛土が被覆する。

変状は認められない。

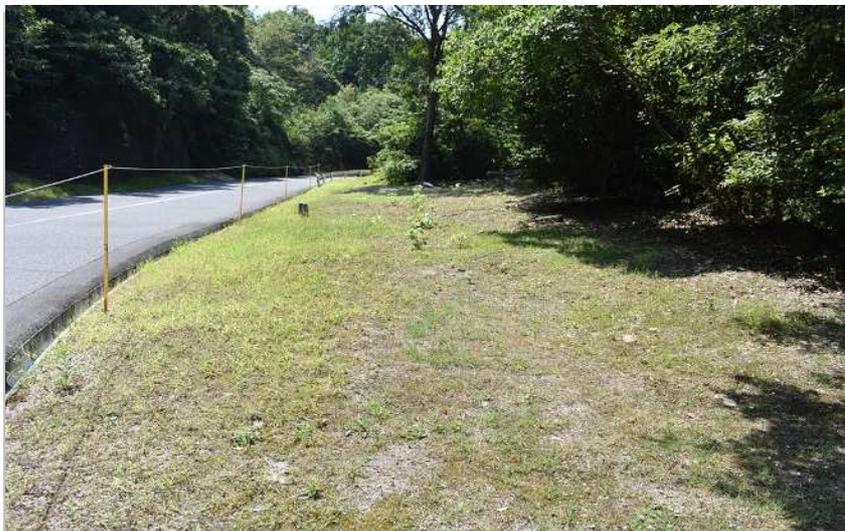
P-2

東側上位斜面

切土斜面内に道路が通過する。

花崗岩が露出する。

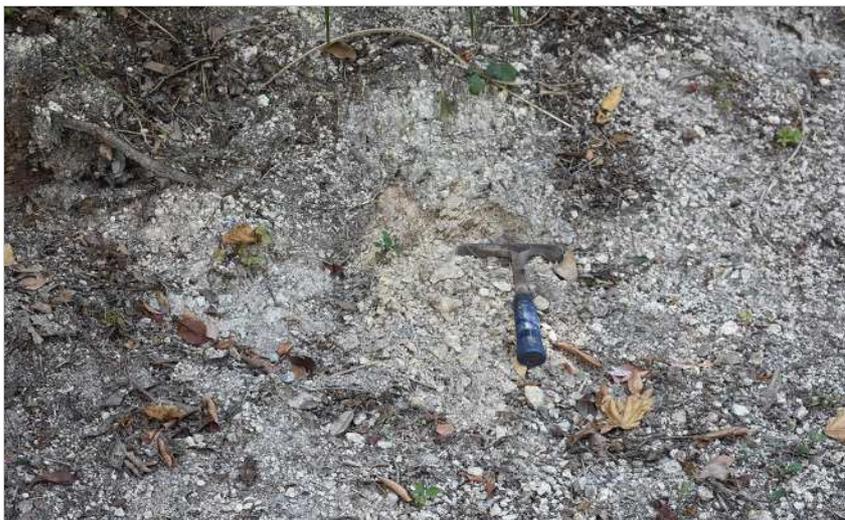
P-3

P-2の左側道路付近切土斜面

花崗岩の露出

砂礫状となる。

岩級はDH級。

上部風化層厚は不明。

崖錐堆積物は0.3m程度となる。

切土勾配は1:1.0

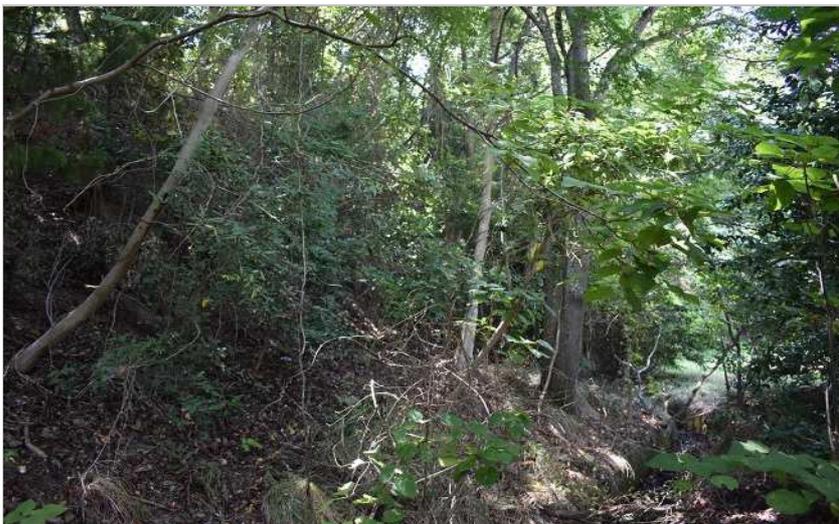
P-4

造成地の東側切土斜面

西側～南側に向かって切土

斜面が続く斜面には薄層の

崩落土砂が見られる。

切土勾配は1:1.0

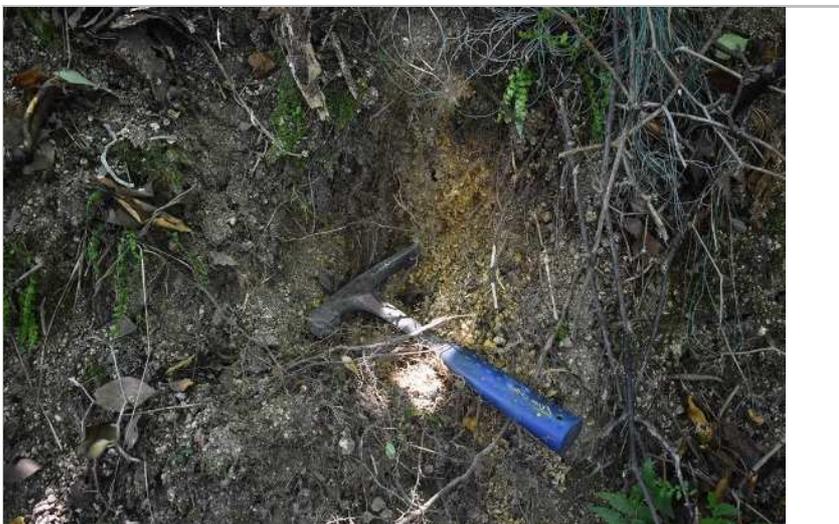
P-5

P-4の上部切土斜面

DL級に劣化した花崗岩

シルト混じり礫質砂状となる。

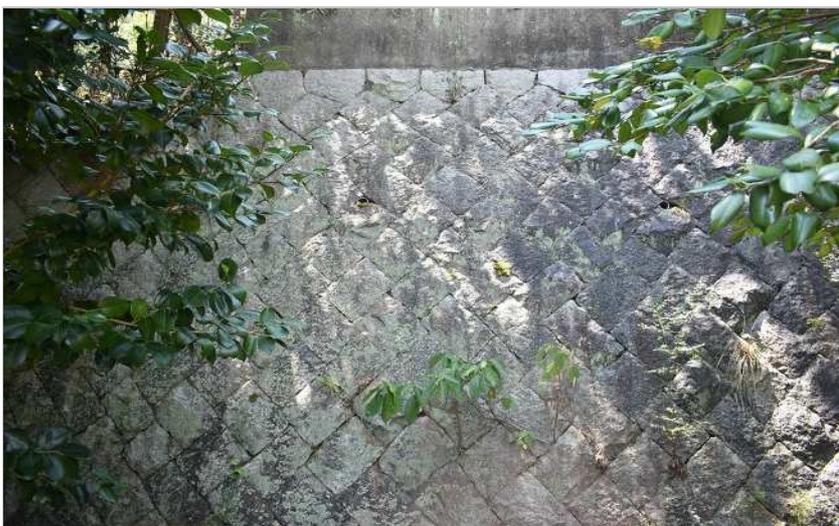
P-6

南側切土面の擁壁

石積及びコンクリート壁の変

状は認められない。

背面は強風化花崗岩が分布

すると思われる。

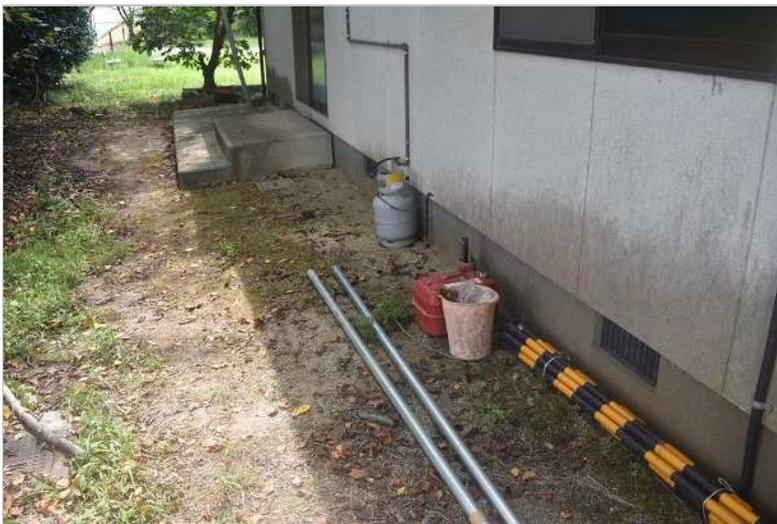
P-7

北側の建物

基礎部分の変状は認められない。

周辺の盛土部分は沈下が認められる。

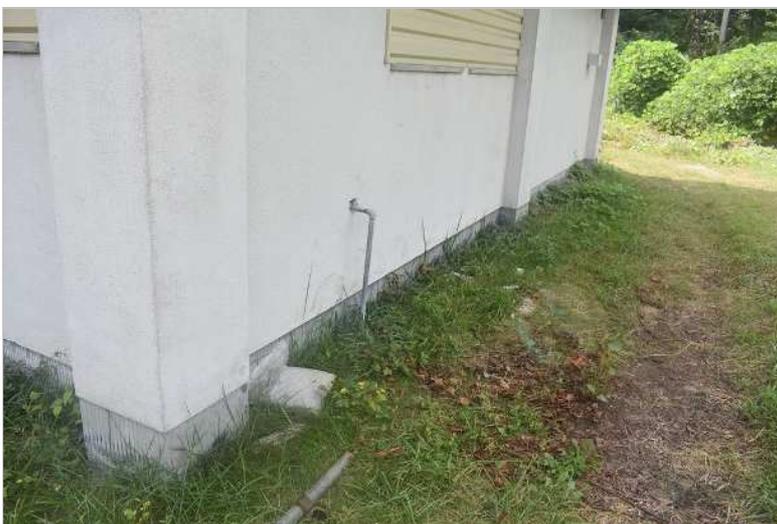
P-8

南側の建物

基礎部分の変状は認められない。

周辺の盛土部分は沈下が認められる。

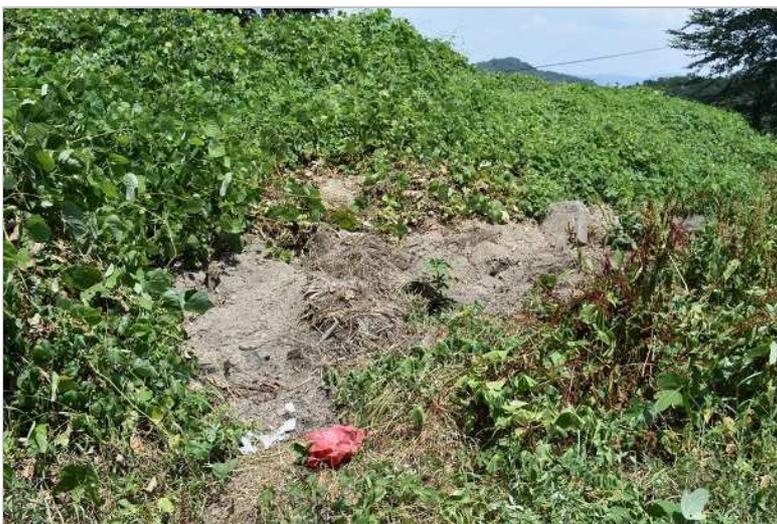
P-9

建物の西側造成面

残土処分土が分布する。

まさ土によるものでコンクリート片、ビニール片およびパイプ等の廃棄物が混じる。

比較的ボリュームがある。

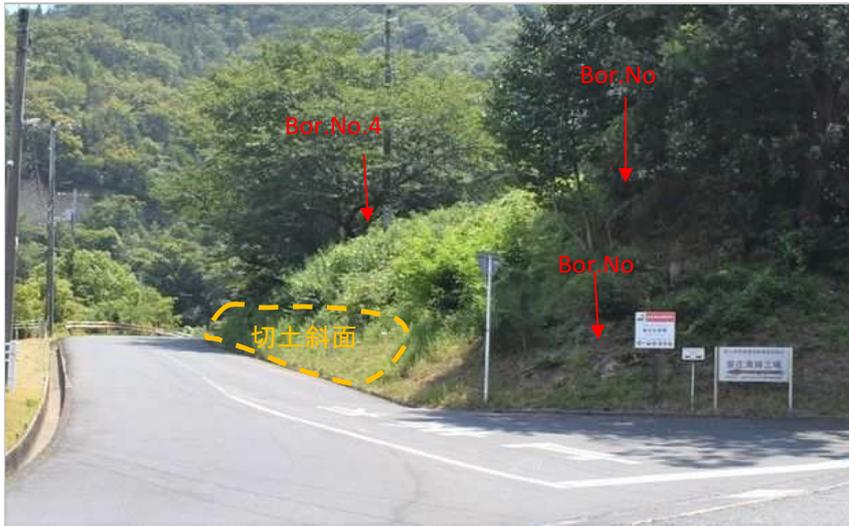
P-10

西側～東側に延びる道路面  
附近

写真左側の斜面は下部が切  
土で斜面勾配は1:1.0程度と  
なる。上部はやや緩斜面とな  
り盛土と推測される。

小段があり1.2程度となっ  
ている。

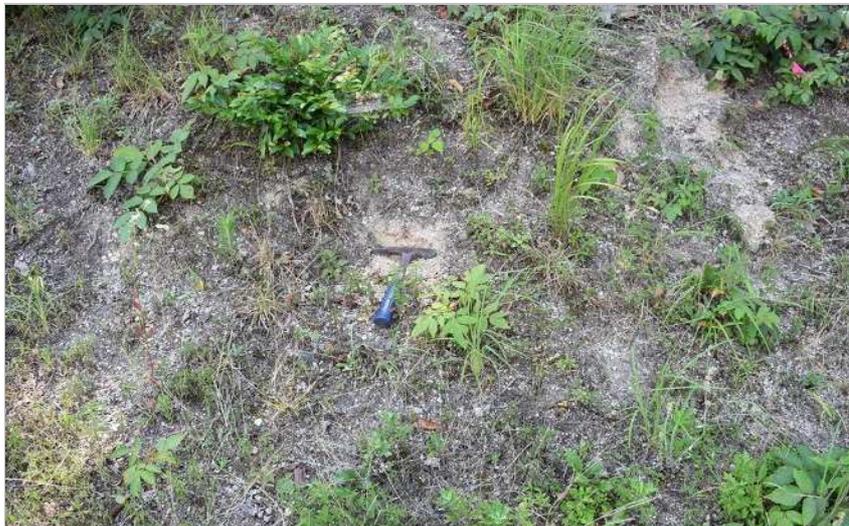
P-11

切土斜面は花崗岩が露出し  
ている。

土砂化してシルト混じり礫質  
砂状となる。

DL級に劣化している。

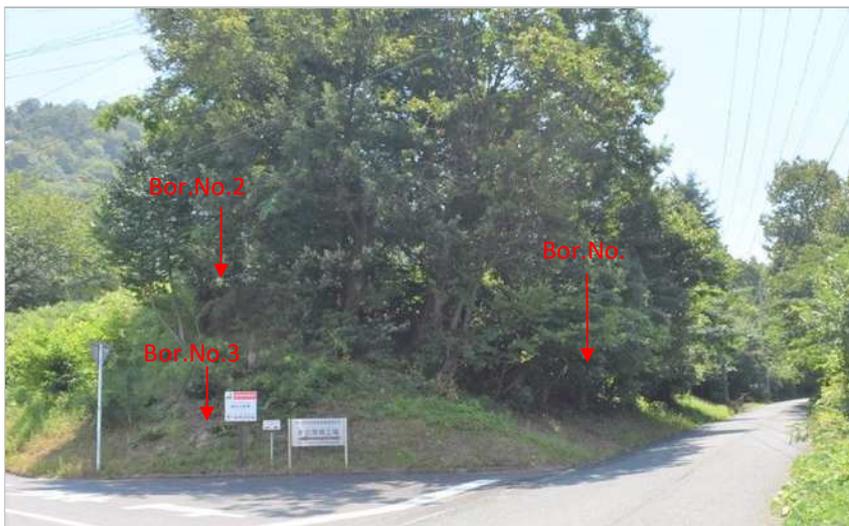
P-12

北側から南側に延びる道路  
面附近

左側の造成面側は1:1.5の緩  
傾斜面で盛土が推測される。

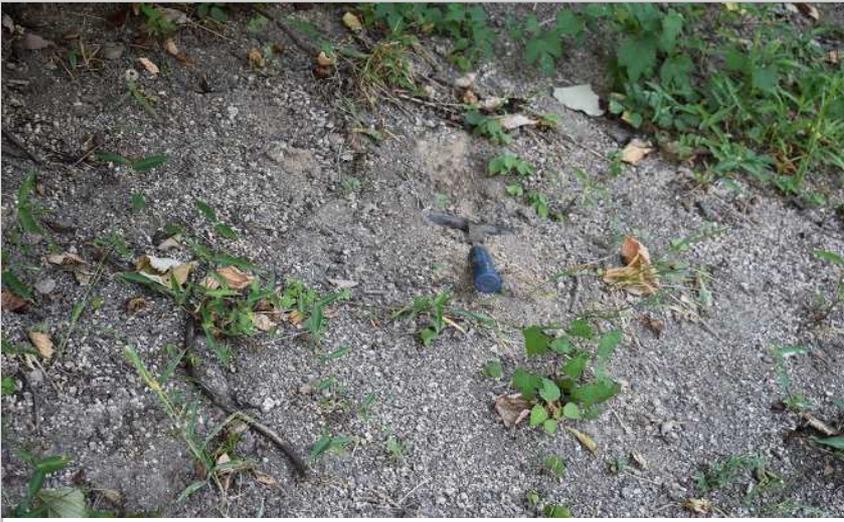
P-13

まさ土より盛土されている。  
φ2~50mm程度の角礫を含む。

盛土勾配1:1.5

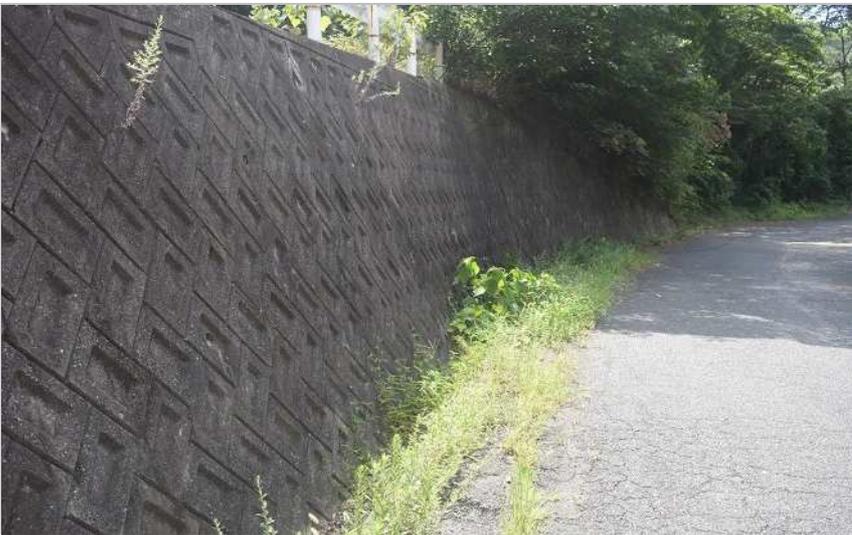
P-14

旧道沿いのブロック積擁壁  
ブロック積擁壁の変状は無し  
湧水なし

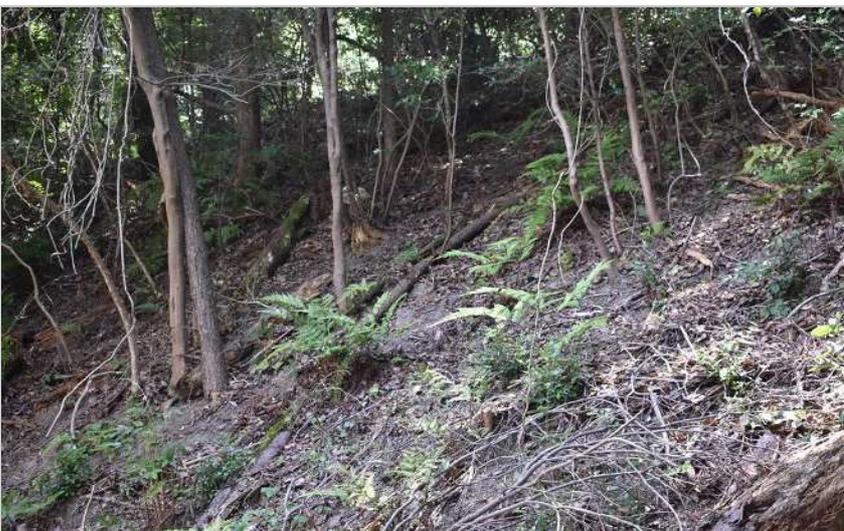
P-15

切土斜面

切土斜面は薄い崩落土砂が  
覆う。

φ2~50mmの角礫を多く含む。

切土勾配1:1.0

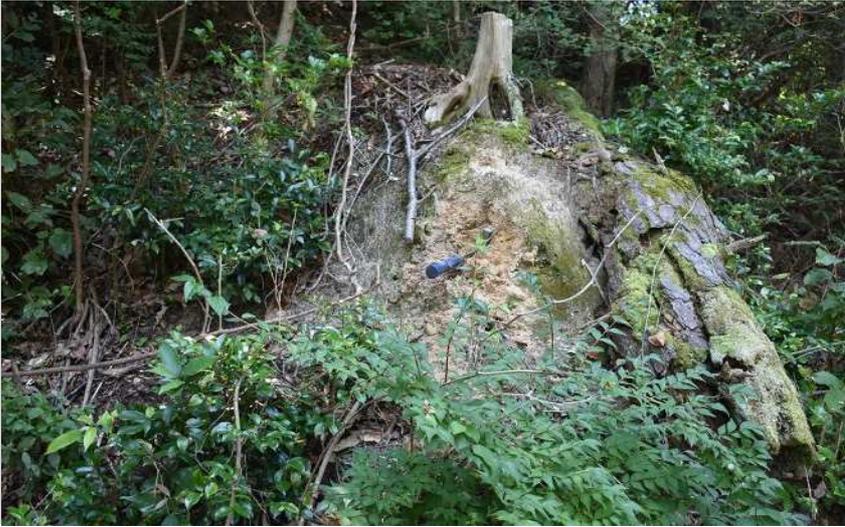
P-16

切土斜面

崖錐堆積物が層厚0.5mで被覆している。

土質はシルト混じり砂で崩落している。

切土勾配1:1.0

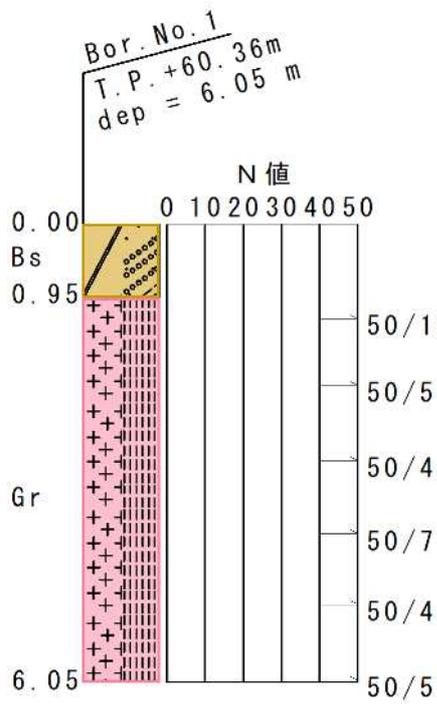
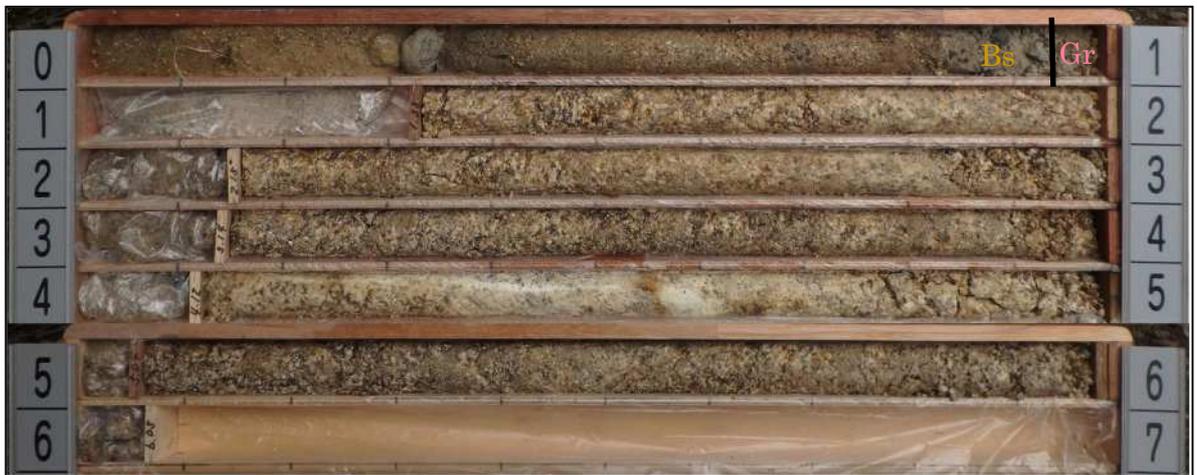
コア写真-1 Bor.No.1

○Bor.No.1 T.P.+60.36m Dep=6.05m

・盛土層 (Bs) …GL-0.00~-0.95m (層厚 0.95m)

・風化花崗岩層 (Gr) …GL-0.95~-6.05m (層厚 5.10m)

N=50 以上。

岩盤区分は DH 級。

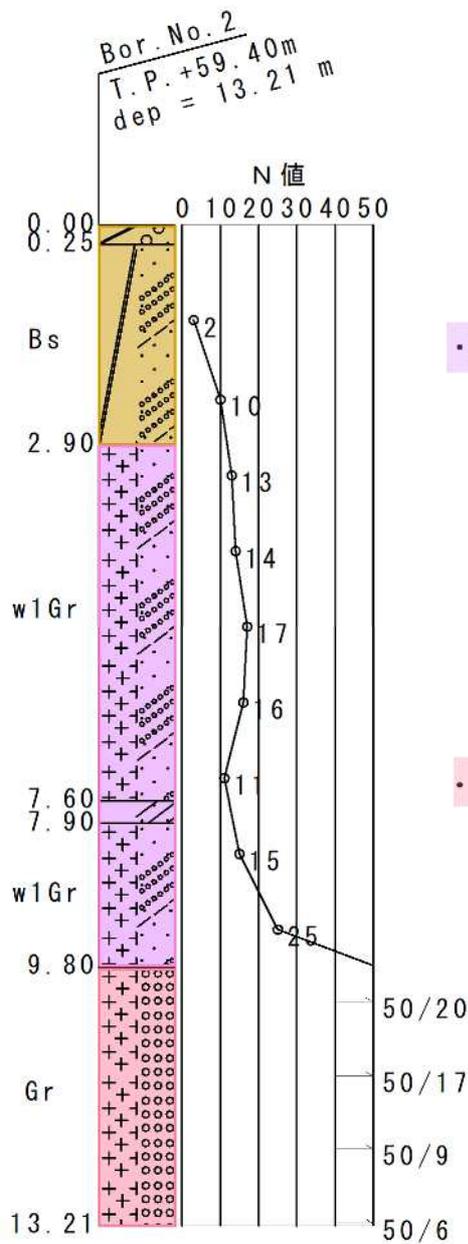
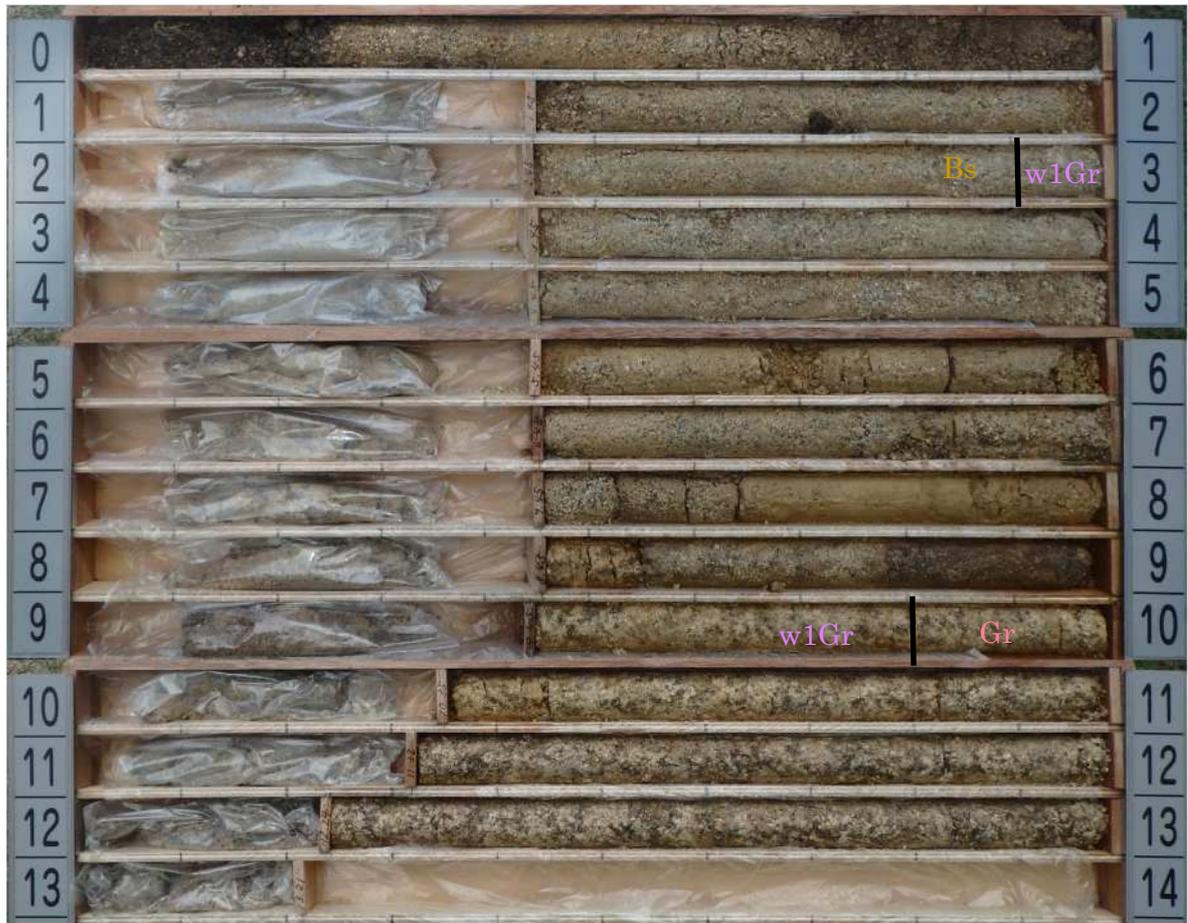
コア写真-2 Bor.No.2

○Bor.No.2 T.P.+59.40m Dep=13.21m

・盛土層 (Bs) …GL-0.00~-2.90m (層厚 2.90m)

・強風化花崗岩層 (w1Gr) …GL-2.90~-9.80m (層厚 6.90m)

・風化花崗岩層 (Gr) …GL-9.80~-13.21m (層厚 3.41m)

岩盤区分は DH 級。

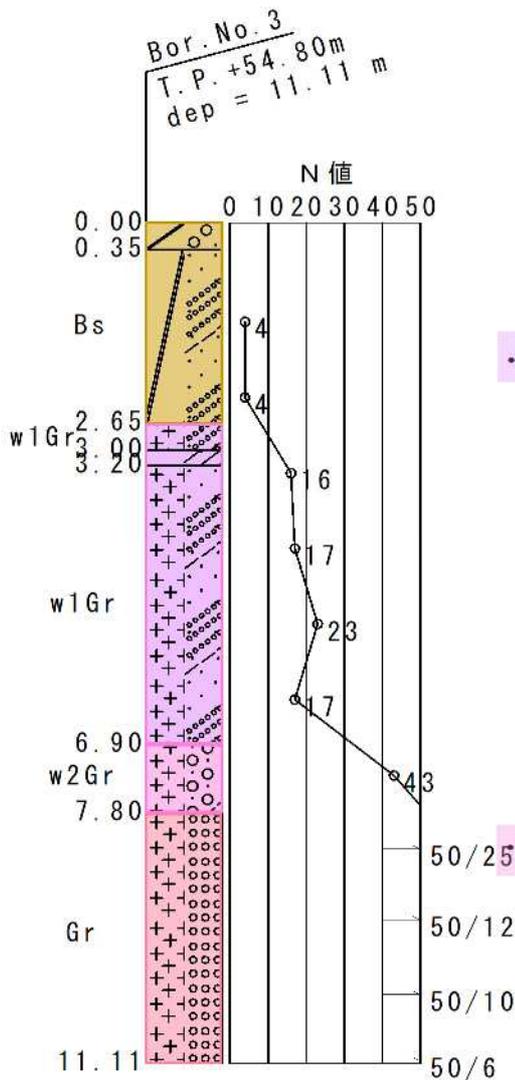
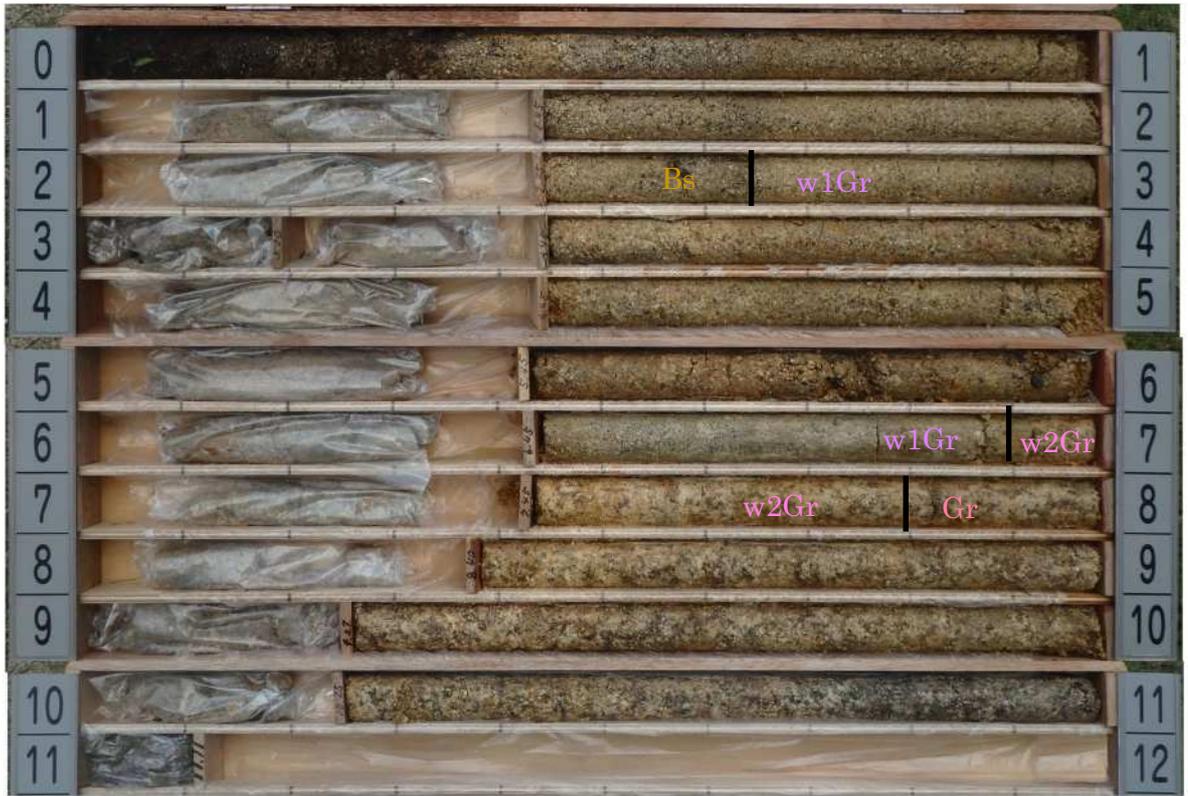
コア写真-3 Bor.No.3

○Bor.No.3 T.P.+54.80m Dep=11.11m

・盛土層 (Bs) …GL-0.00~-2.65m (層厚 2.65m)

・強風化花崗岩層 (w1Gr) …GL-2.65~-6.90m (層厚 4.25m)

・強風化花崗岩層 (w2Gr) …GL-6.90~-7.80m (層厚 0.90m)

・風化花崗岩層 (Gr) …GL-7.80~-11.11m (層厚 3.31m)

岩盤区分はDH級。

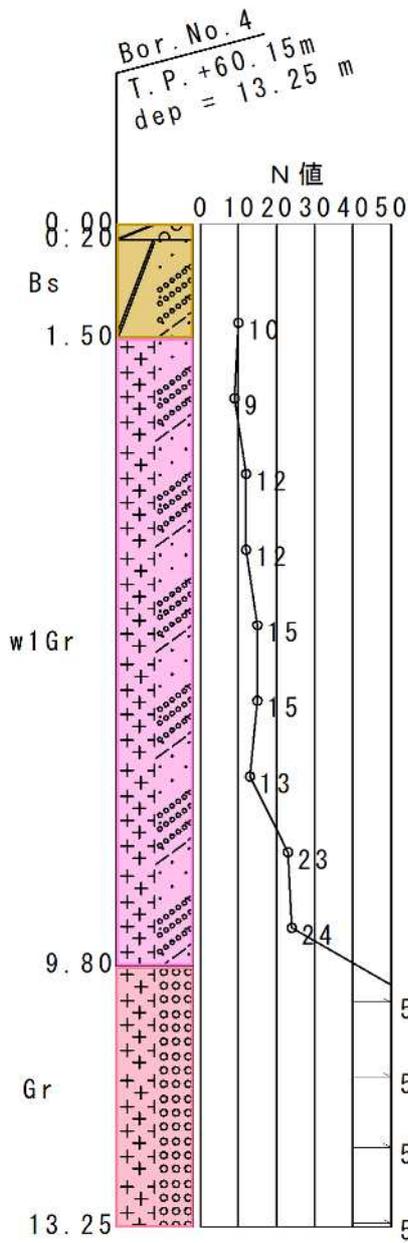
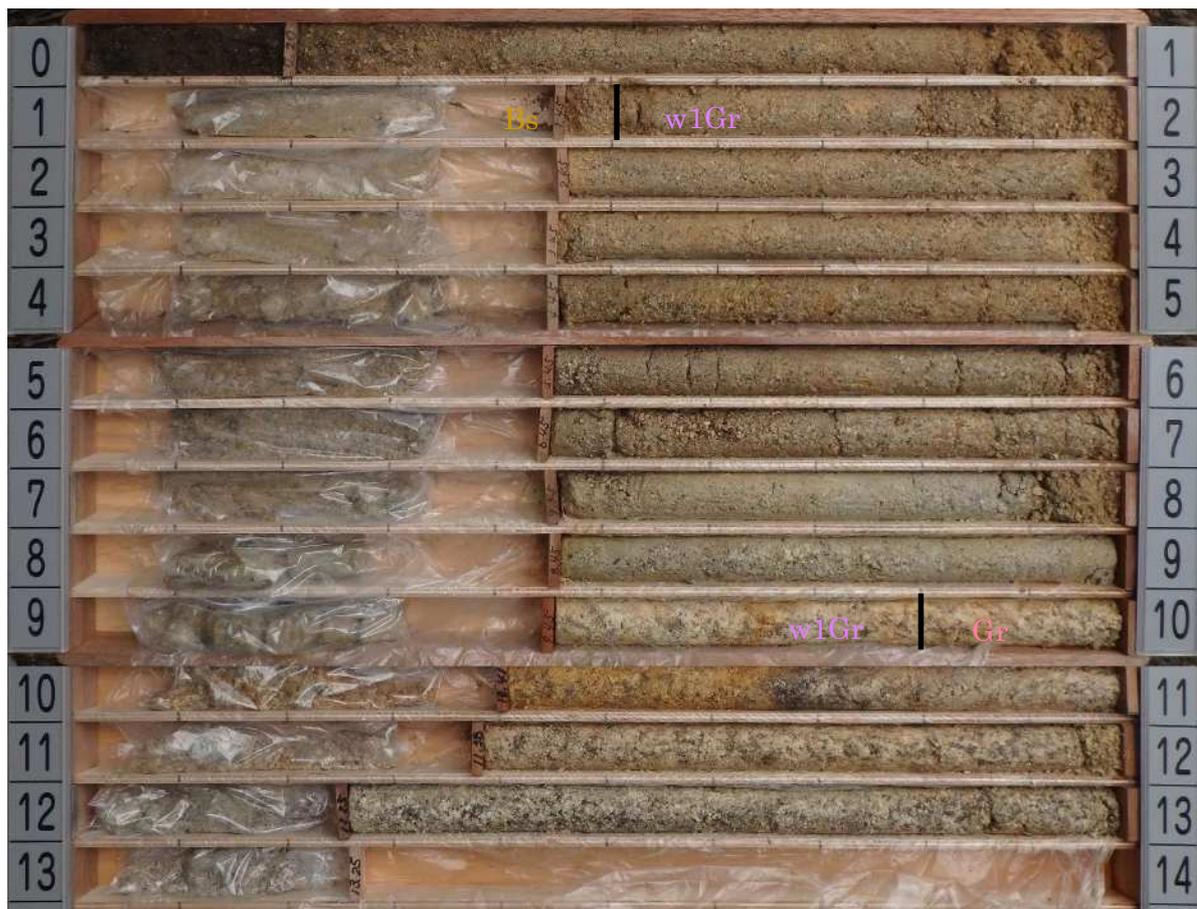
コア写真-4 Bor.No.4

○Bor.No.4 T.P.+60.15m Dep=13.25m

・盛土層 (Bs) …GL-0.00~-1.50m (層厚 1.50m)

・強風化花崗岩層 (w1Gr) …GL-1.50~-9.80m (層厚 8.30m)

・風化花崗岩層 (Gr) …GL-9.80~-13.25m (層厚 3.45m)

岩盤区分はDH級。
