岡山県西部衛生施設組合  
地元還元施設整備に係る地質調査業務

報 告 書

令和4年3月

岡山県西部衛生施設組合

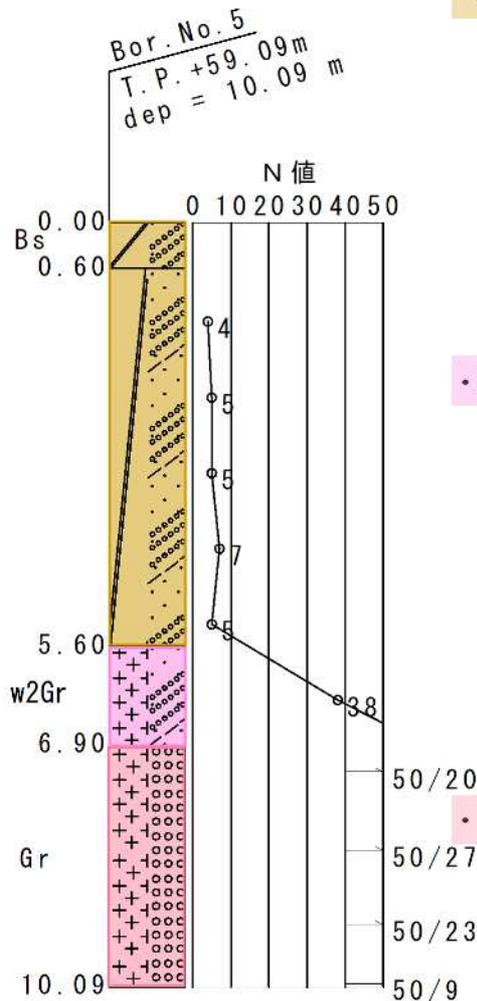
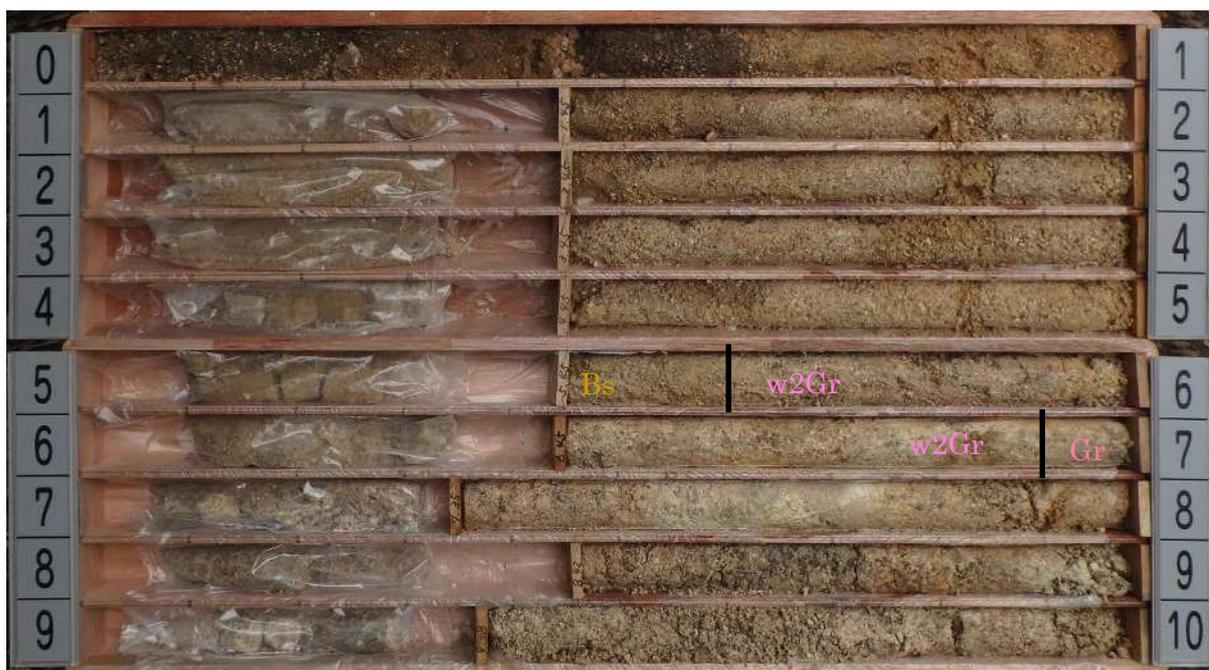
コア写真-5 Bor.No.5

○Bor.No.5 T.P.+59.09m Dep=10.09m

・盛土層 (Bs) …GL-0.00～-5.60m (層厚 5.60m)

・強風化花崗岩層 (w2Gr) …GL-5.60～-6.90m (層厚 1.30m)

・風化花崗岩層 (Gr) …GL-6.90～-10.09m (層厚 3.19m)

GL-7.50～-7.75m間はアプライト脈(細粒花崗岩)を挟む。

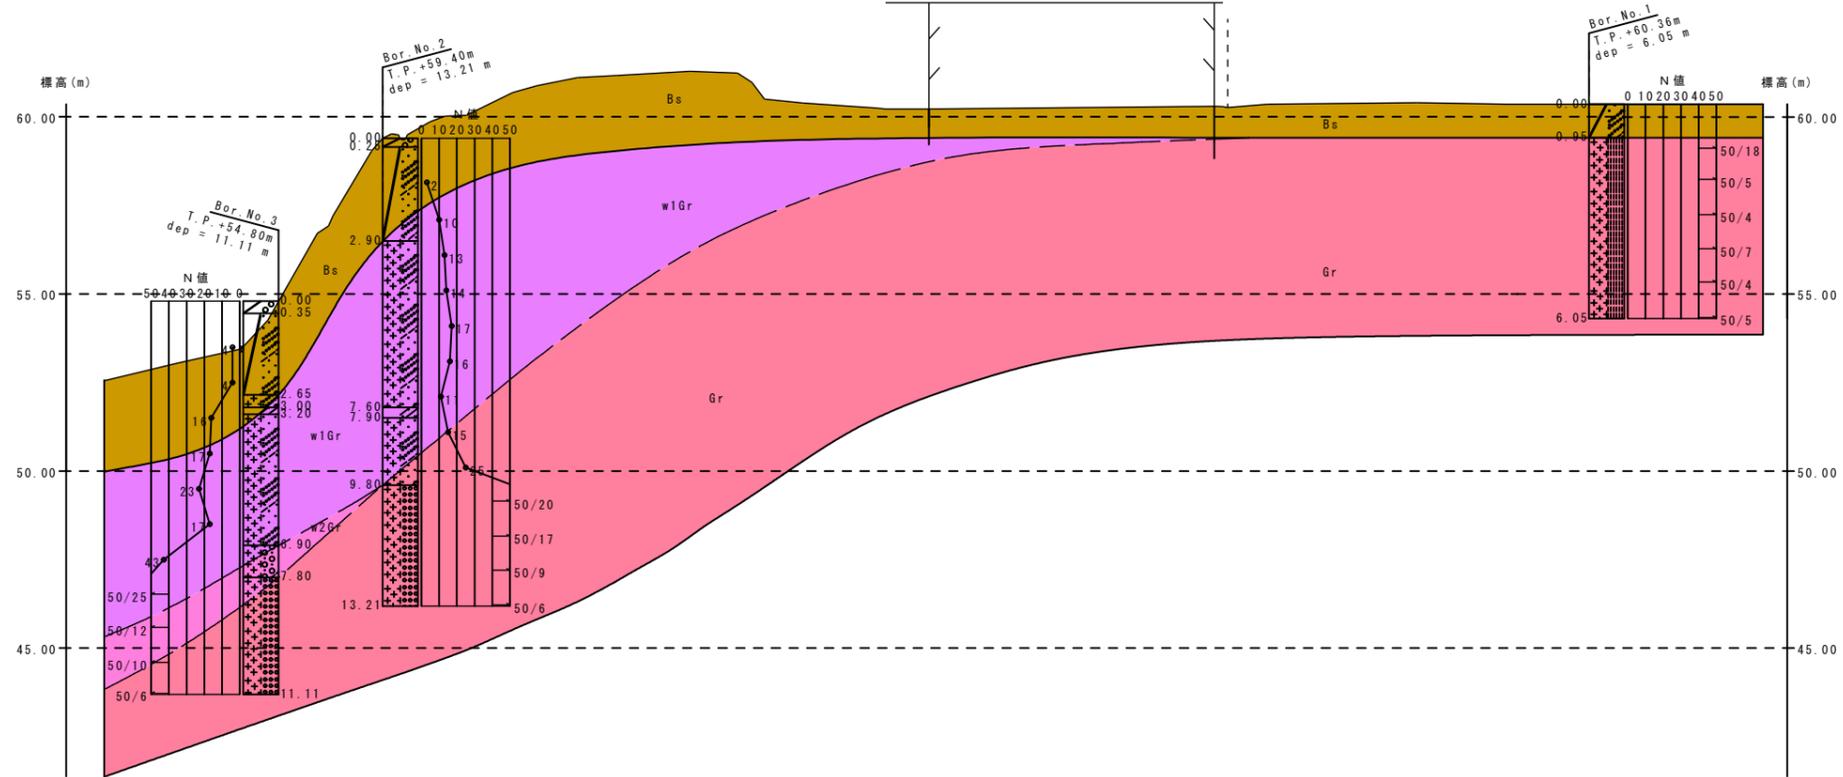
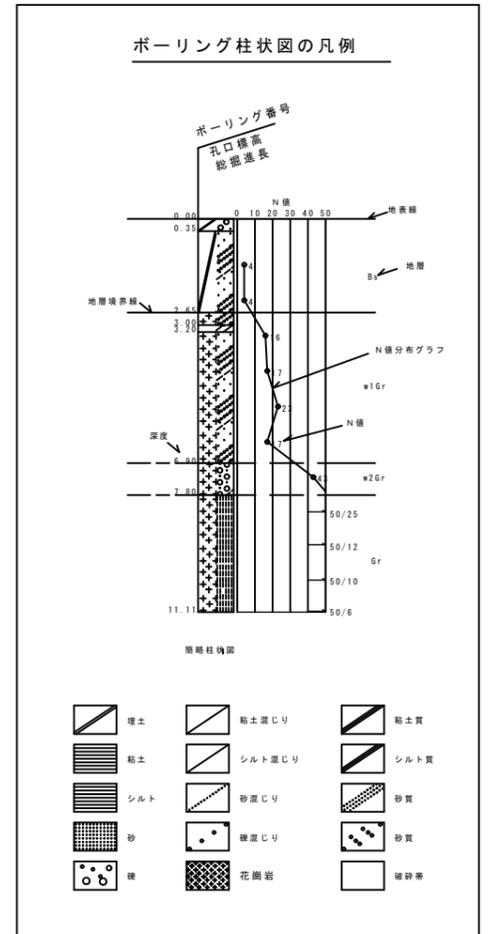
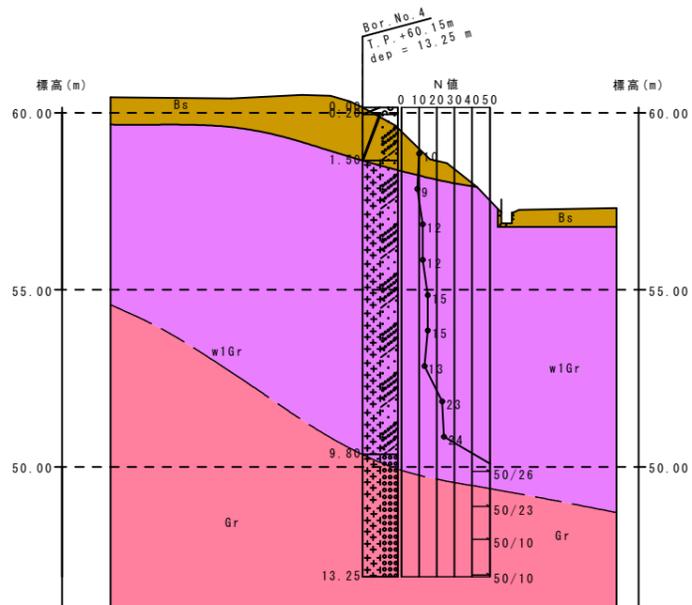
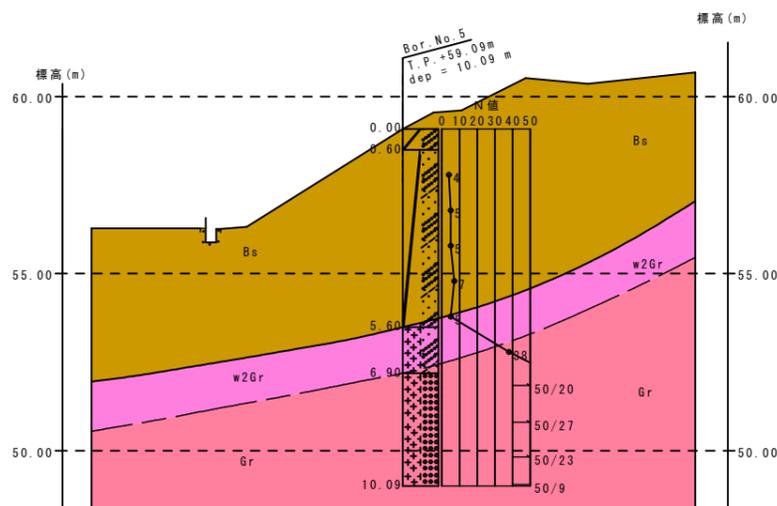
図4-2-1 想定地質断面図

上記を基に、図 4-2-1 に示す想定地質断面図を作成した。

I-I' 断面 SH=1:200 SV=1:100 (A1)  
SH=1:400 SV=1:200 (A3)

II-II' 断面 S=1:100 (A1)  
S=1:200 (A3)

III-III' 断面 S=1:100 (A1)  
S=1:200 (A3)

ボーリング調査結果より、盛土層 (Bs)、強風化花崗岩層 (w1Gr、w2Gr) および風化花崗岩層 (Gr) の 4 層が確認できた。

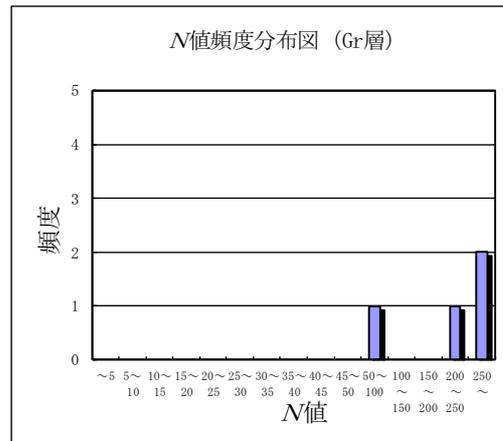
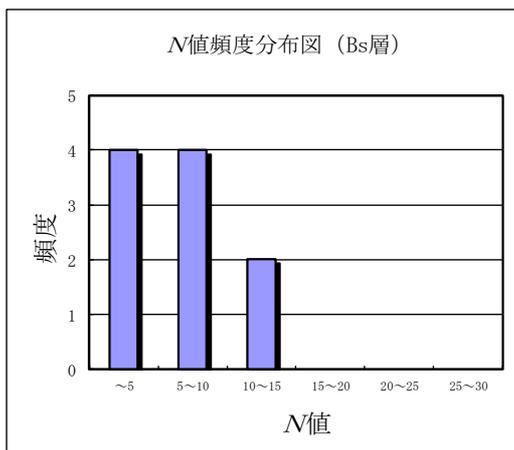
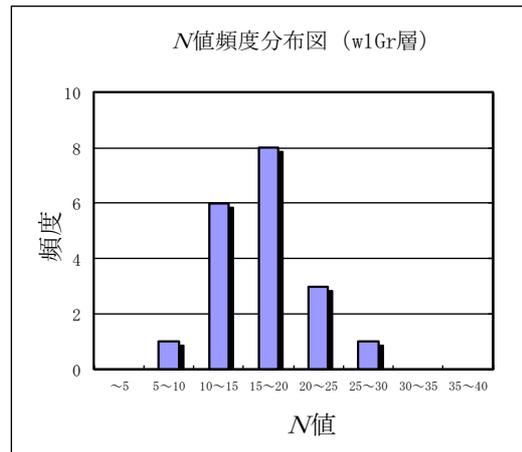
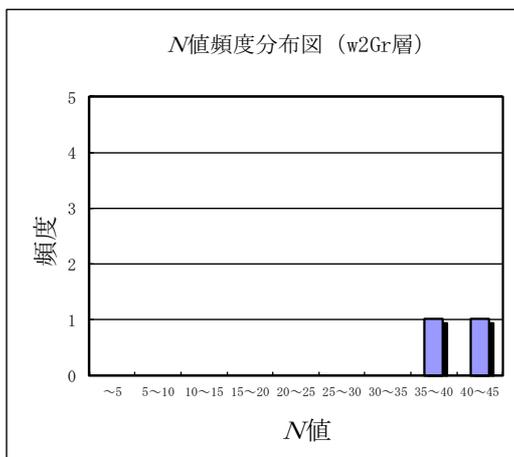
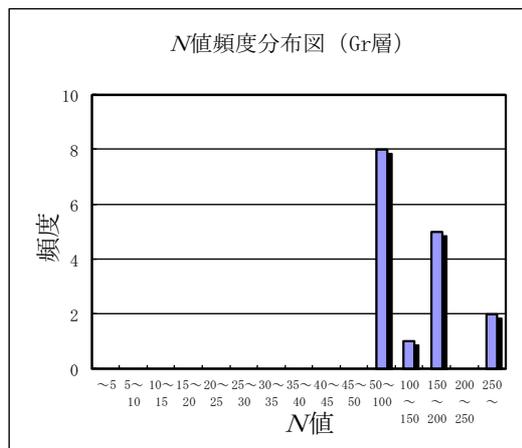
図 4-3-1 標準貫入試験 N値頻度分布図

調査で求められた標準貫入試験結果を表 4-3-1～表 4-3-2 及び図 4-3-1 に一覧として示した。

$N$ 値の範囲は 83~375 である。

$N$ 値の範囲は 56~250 である。

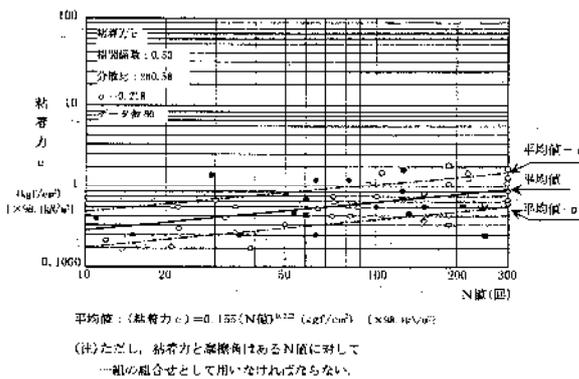
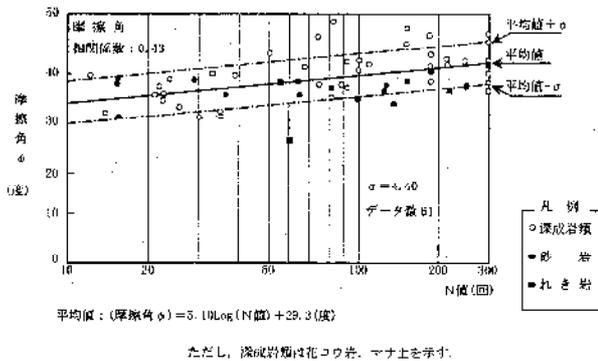
図 5-2-1 せん断定数の測定例（砂岩・れき岩・深成岩）

D 級程度の比較的軟らかく亀裂により支配されない岩盤の場合には  $N$  値（換算  $N$  値）と地盤定数値の相関図を用いて、設計用地盤定数を推定できる。

適用できる範囲は、標準貫入試験の換算  $N$  値が 300 以下（即ち、50 回打撃時の貫入量が 5cm 以上）とする。

採用  $N$  値とせん断定数の関係を表 5-2-7 及び図 5-2-1 に示した。
