## 5-10 景観

## 5-10-2 予測及び評価の結果

### 1. 施設の存在に伴う景観への影響（存在及び供用）

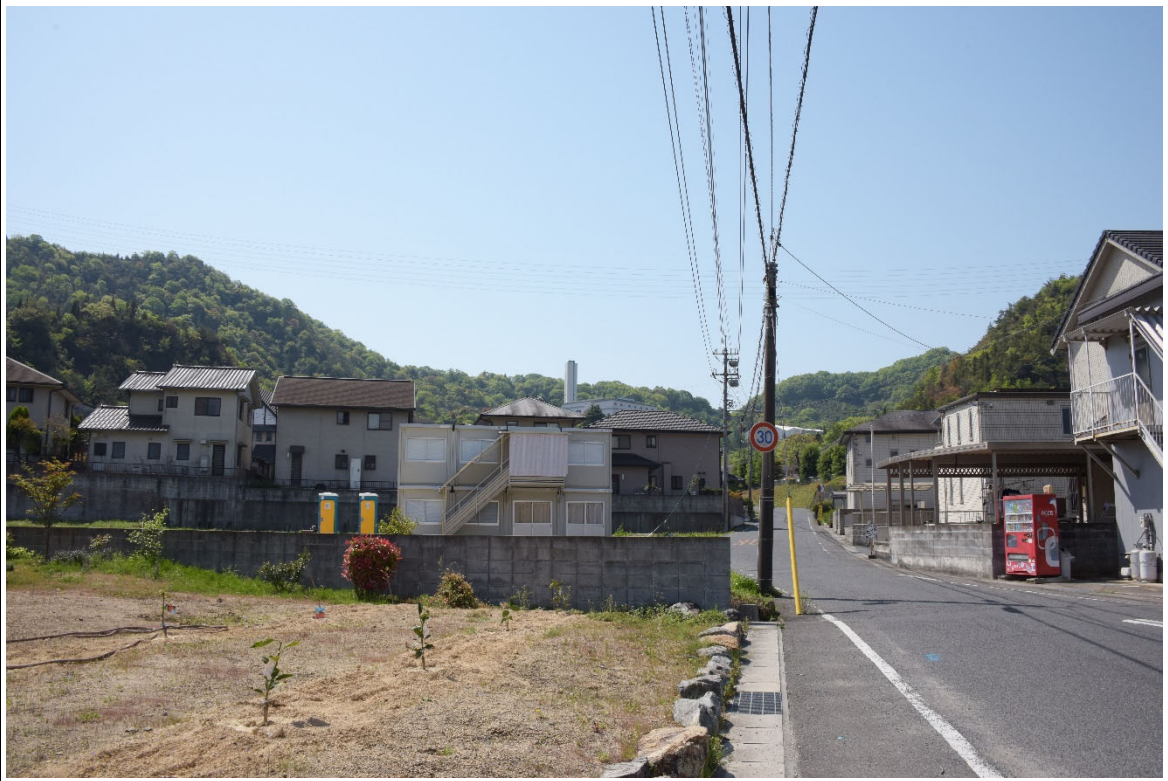
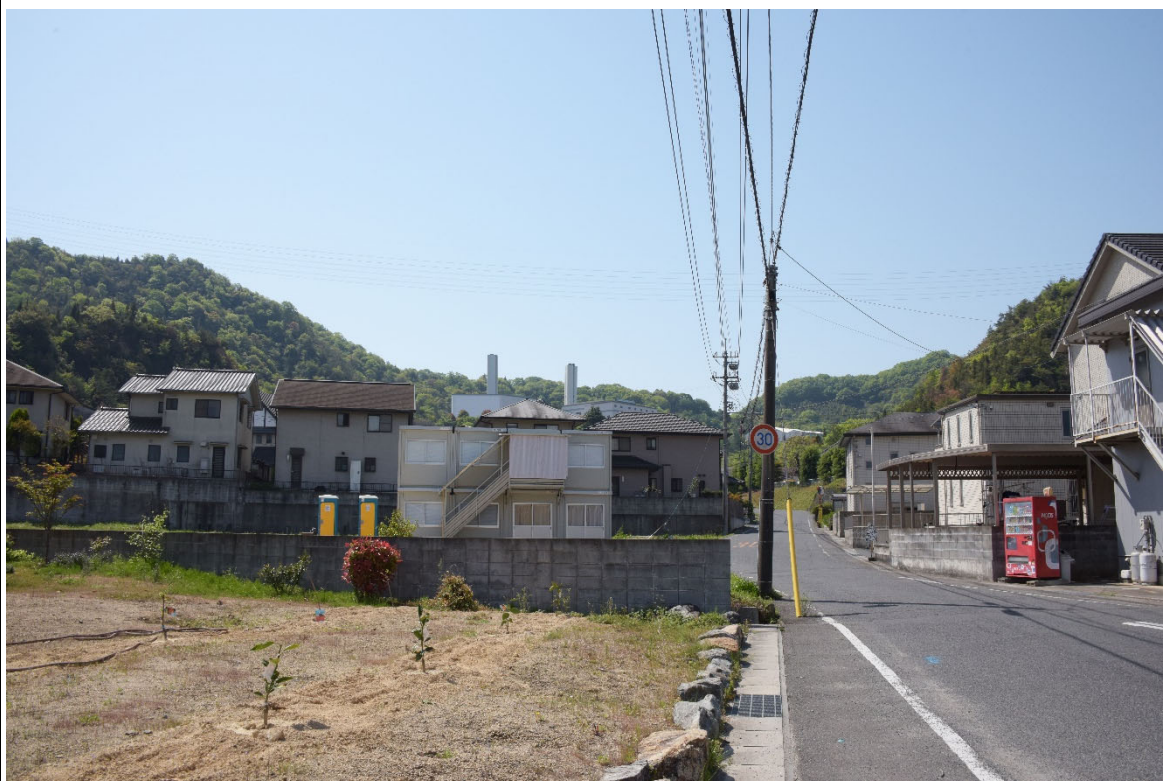
表 5-10.7 フォトモンタージュによる景観の変化 (St. 1)

地点名	St. 1 (北側交差点)
眺望地点の状況	・対象事業実施区域北側の交差点付近であり、日ごろから多くの人や車が往来している。
眺望景観の状況	・対象事業実施区域方向を眺望すると現施設の煙突が視認できる。 ・対象事業実施区域の背後には柴木天神山及び茶臼山の尾根の一部が見渡せる。 ・正面の空き地草地の繁茂が季節変化として確認できるが、その範囲は非常に小さい。

計画施設は、煙突の高さ 59m、工場棟建屋の高さ約 30mを想定しており、周辺の施設及び樹林より高くなることから周辺からの視認が推定される。

フォトモンタージュによる景観の変化 (春季)

眺望景観の変化の指標について予測した結果、St. 1 を除き、全ての予測地点で指標を下回った。なお、St. 1 では垂直見込み角及びスカイラインを切断する等の指標により影響が生じる可能性が考えられたものの、その程度は小さいと予測された。
